«ТАИР»

## ЗАКЛЮЧЕНИЕ

по строительно-технической экспертизе балкона и квартиры №1,  
расположенной по адресу: Краснодарский край,  
г. Геленджик, ул. Красногвардейская, дом №36.  
Основание: Договор об оказании услуг №55-22 от 02.06.2022г.

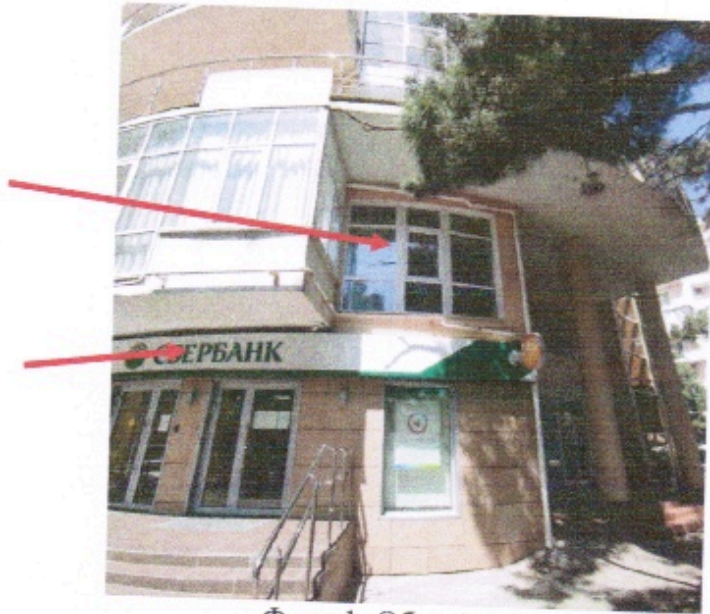
Фото 1. Общий вид.  
Исследуемый балкон 2 этажа.  
Балкон 3 этажа.

Поверхность балконов значительно выше пола на этажах. Это вызвано наличием утеплителя, гидроизоляции и стяжки на балконах. По этой причине воды попадает под плитку, далее через стяжку и утеплитель проникает на перекрытие и просачивается в балконы, квартиры, стены и т.д. Дефекты при выполнении этих работ привели к проникновению воды с балконов в квартиры. На фото далее видны как сами дефекты, так и попытки борьбы с ними.

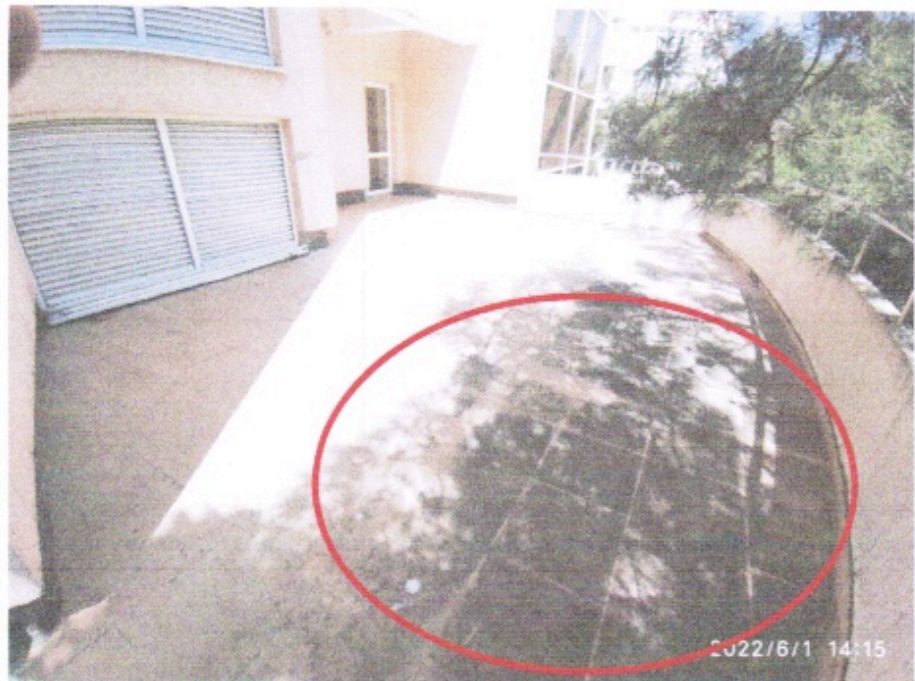
Фото 2. Застой воды, отсутствие слива с балкона. Далее вода попадет через слои в перекрытие.

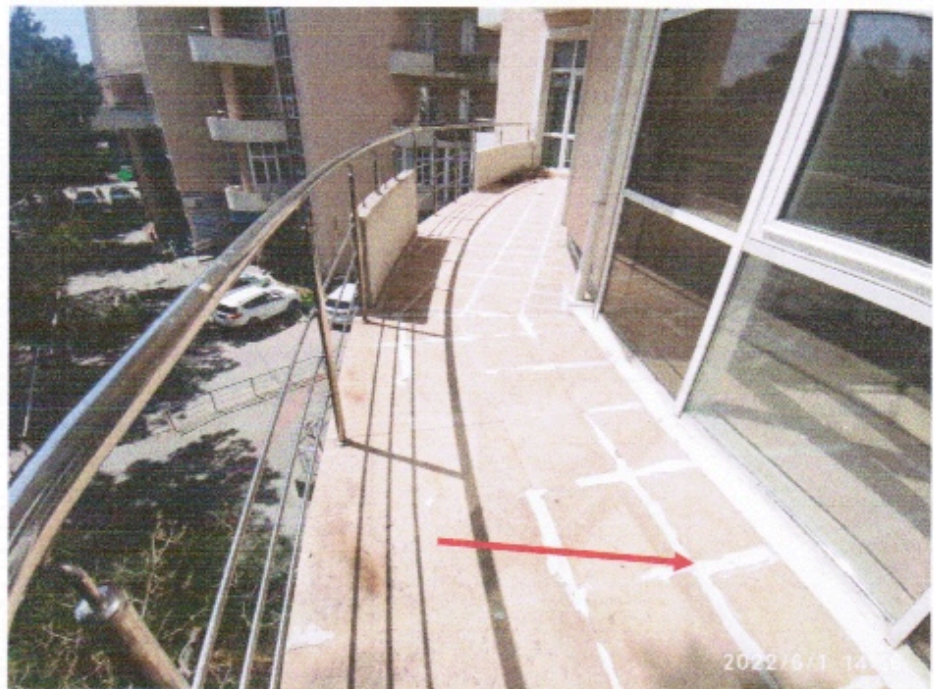
Фото 3. Белым герметиком предпринимаются попытки устранить протекание через швы плитки.

Предпринимаемые попытки устранения протекания собственниками квартир носят несистемный некардинальный характер и осуществляются на уровне попыток гидроизоляции швов плиток с помощью герметика гидроизоляции мест примыкания покрытия балконов к стенам. Эти попытки приносят мало пользы, т.к. вода проникает под слои балконов на уровень перекрытия и распространяется далее в стены дома. «Благо», стены выполнены из пористых материалов и легко пропускают воду, которая доходит даже до внутренних стен.

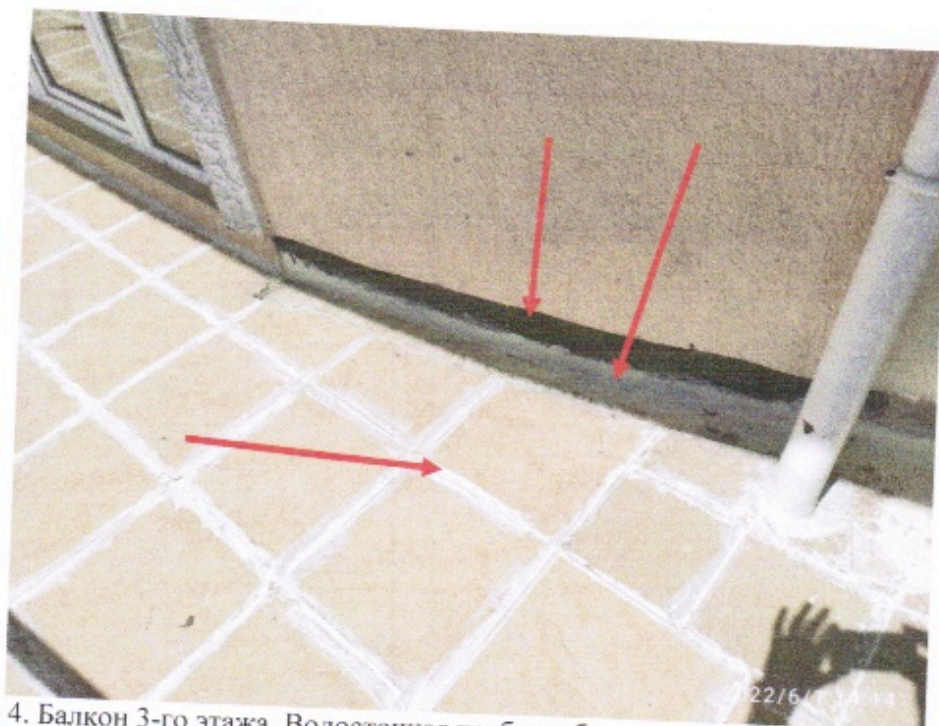
Фото 4. Балкон 3-го этажа. Водосточная труба на балкон 2-го этажа квартиры №1.  
2 попытки гидроизоляции стены различными материалами.  
Гидроизоляция швов плитки покрытия балкона.

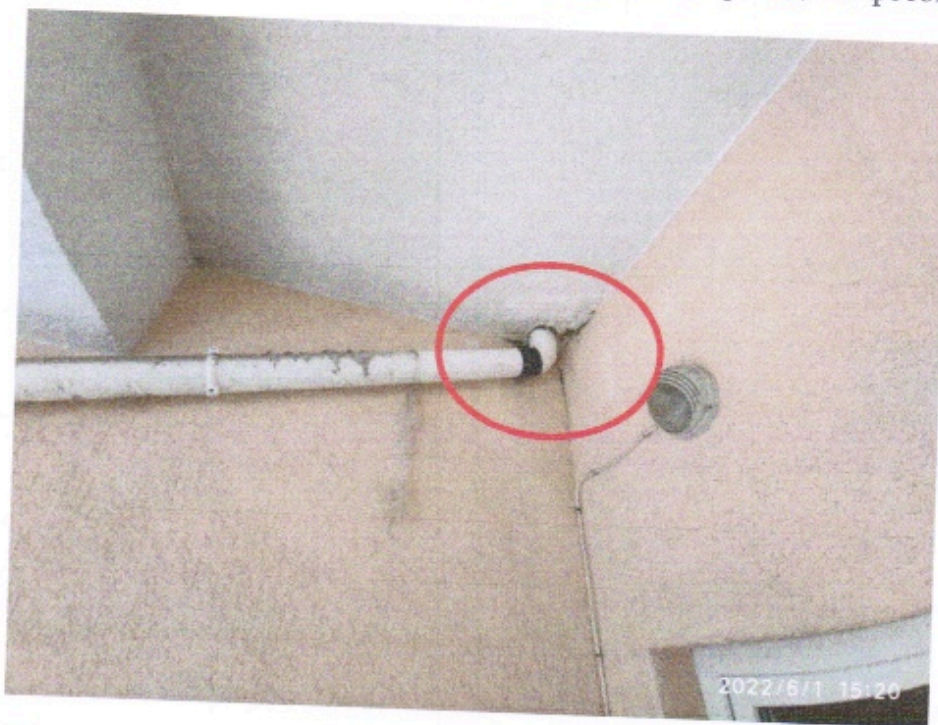
Фото 5. Протекание в районе прохода водосточной трубы через перекрытие 1-го этажа.

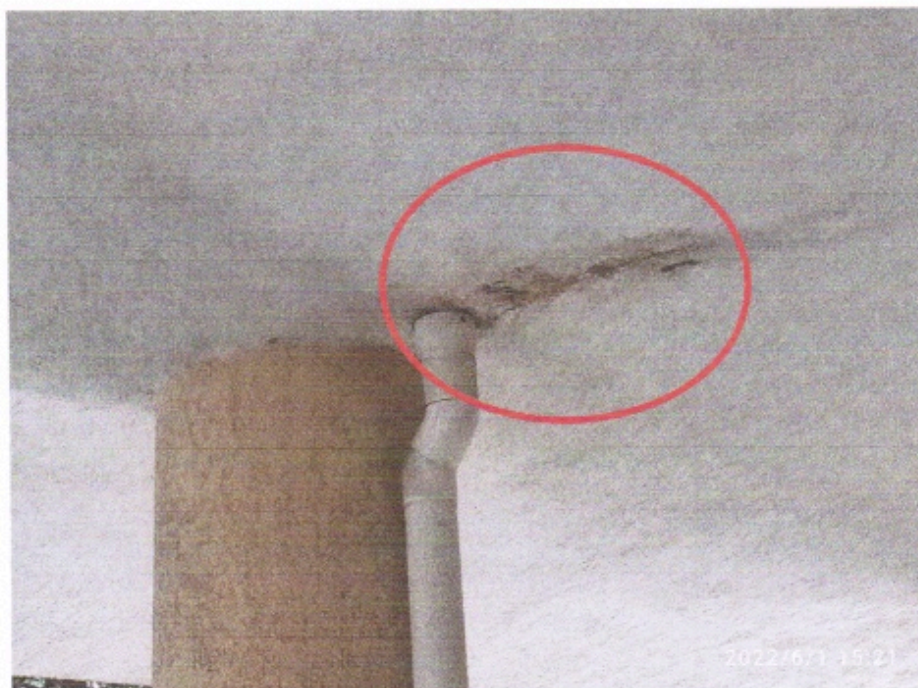
Фото 6. Протекание в месте прохода водосточной трубы через перекрытие 1 этажа.  
Элементы водосточной трубы собраны против потока воды.

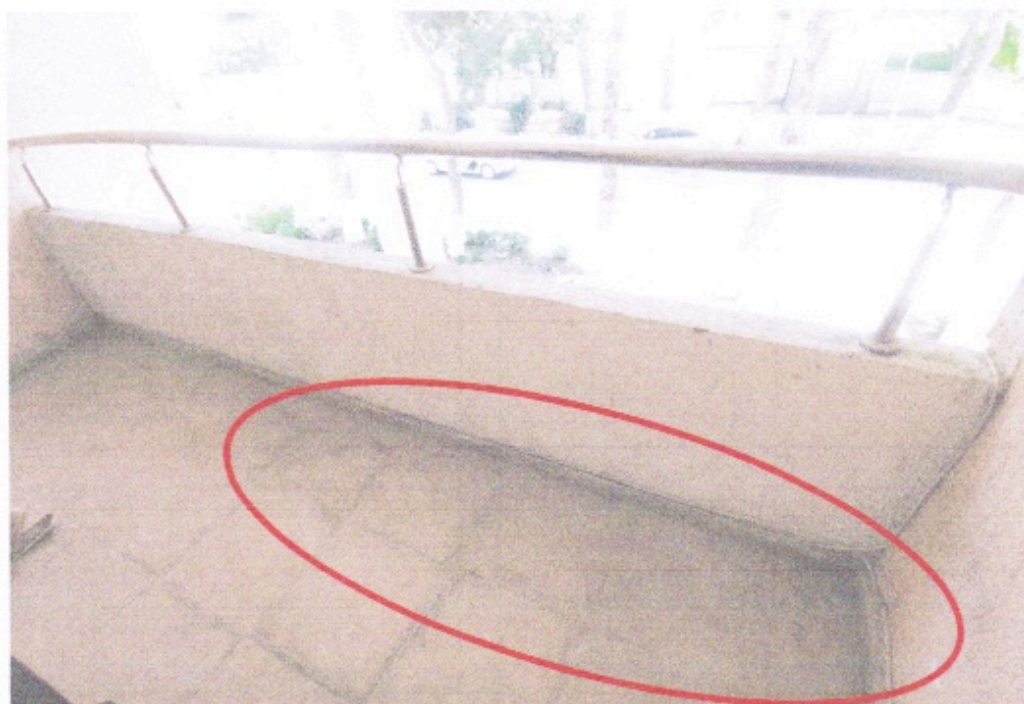
Фото 7. Отсутствие стоков воды из лоджии.  
Следы застоя воды на полу.

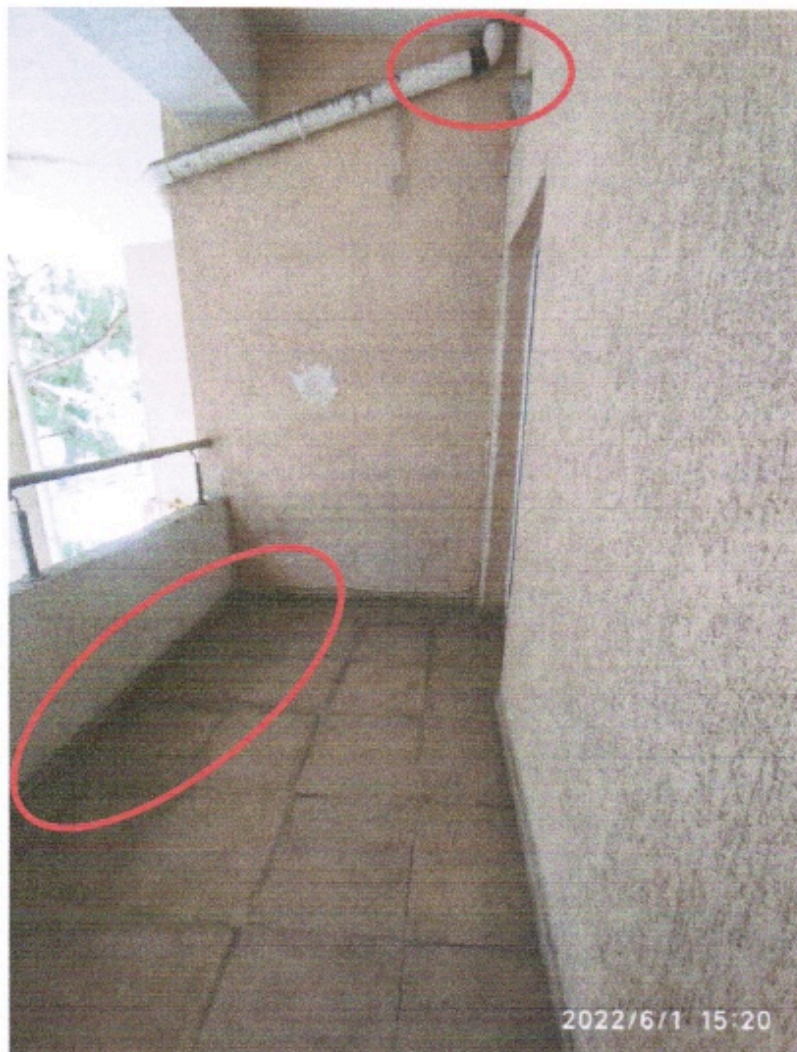
Фото 8. Отсутствие стоков воды из лоджии.  
Следы застоя воды на полу.  
Следы намокания стен.

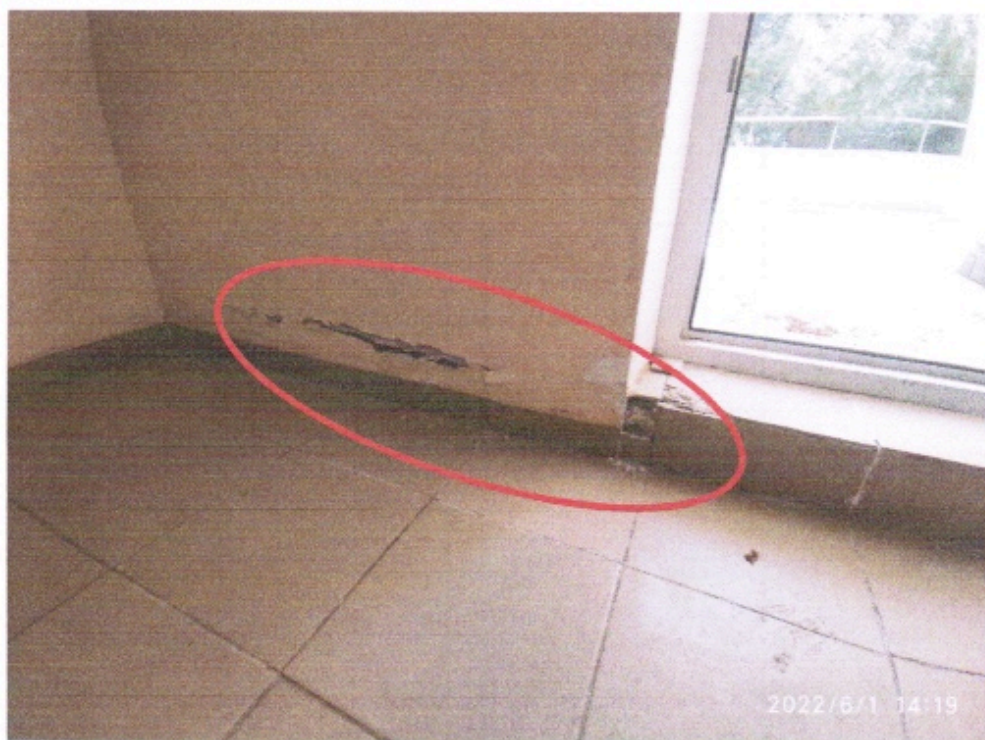
Фото 9. Разрушение стен от намоканий с балкона 3-го этажа.

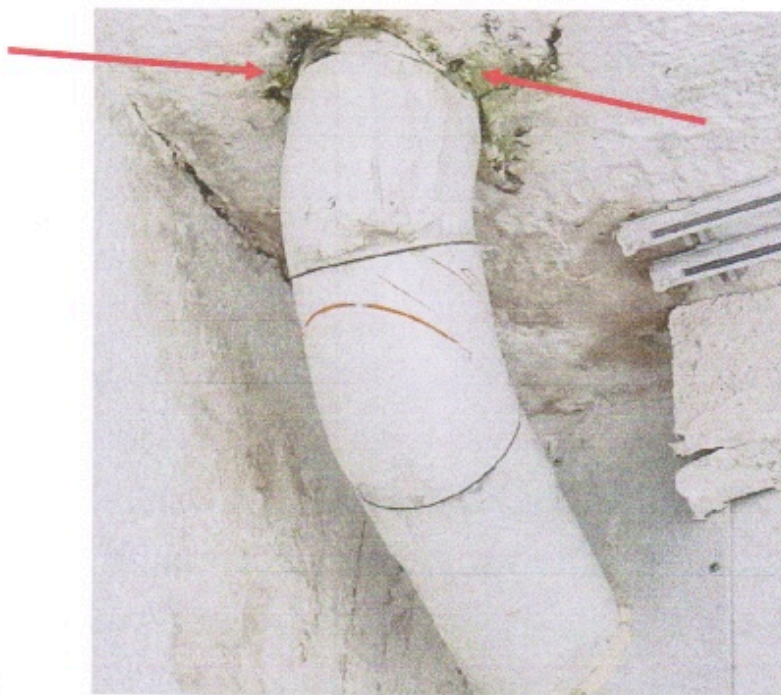
Затопление балкона квартиры №1 на 2-м этаже имеется. Следы видны на потолке в районе прохождения через перекрытие водосточной трубы.

Фото 10. Следы многократных намоканий с образованием мха сверху на перекрытии балкона, на стене и непосредственно на трубе.

С крыши до третьего этажа водосточная труба проходит по стене рядом с балконами. На 3-м этаже траектория прокладки трубы изменяется – она изгибается и заходит внутрь балкона, проходит через площадку балкона на 2-й этаж и сразу за этим по низу балкона 3-го этажа выходит опять за пределы балкона (фото №10, 11, 13).

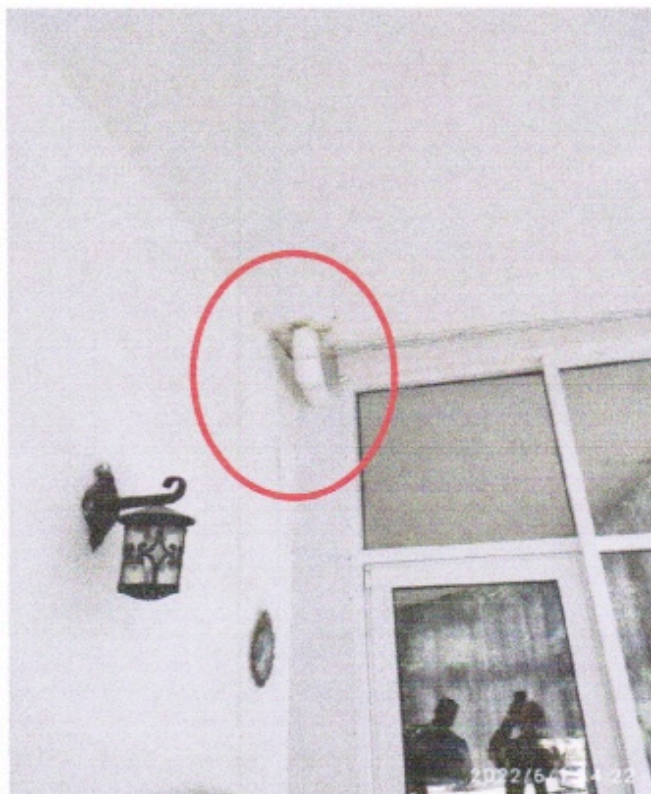
Фото 11. Место затопления балкона – проход водосточной трубы дома через балкон 3-го этажа вверх на второй этаж и выход за пределы балкона.

Причиной затопления является проникновение воды через бетонную площадку с 3-го этажа на 2-й этаж в месте прохода водосточной трубы. Не исключено также, что водосточная труба имеет стык в месте прохода через бетонную плиту, через который вода также может попадать в отверстие. Весь «пирог» балконной плиты в месте прохода трубы через балконную плиту является очень рыхлым, легко проницаемым для воды. Это видно из фото отверстия, просверленного в полу балкона.

Самым действенным способом устранения протекания является перенос водосточной трубы и устройство ее снаружи балкона 2-го этажа в прямолинейном направлении с крыши до места существующего поворота на уровне 2-го этажа.

Оставшееся отверстие в плите балкона 3-го этажа необходимо заделать и тщательно загерметизировать.

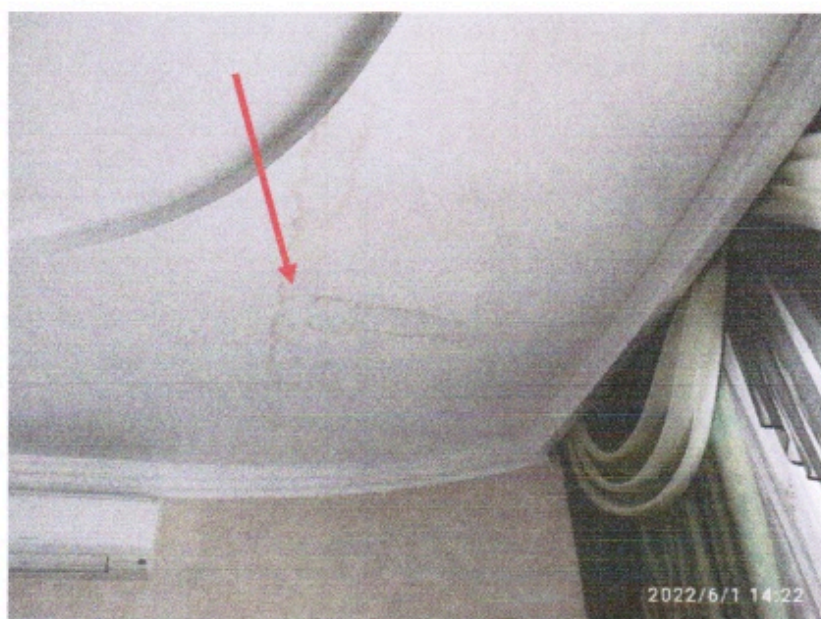
Фото 12. Следы намокания потолка в гостиной.

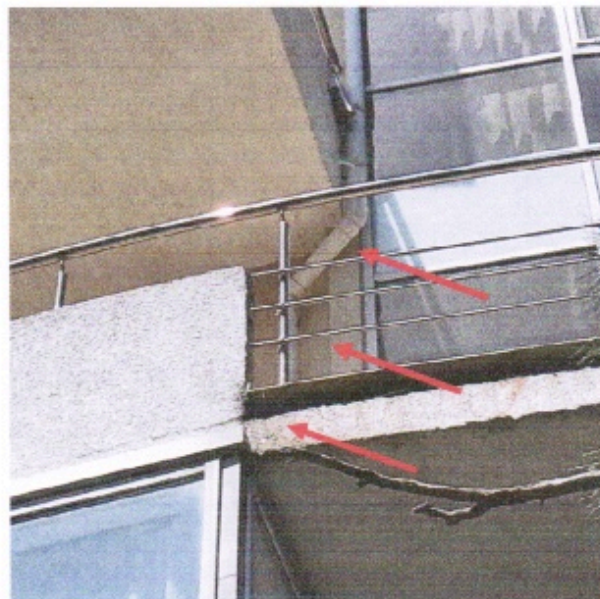
Фото 13. Изменение траектории прокладки водосточной трубы на 3-м этаже.

Причина, по которой была изменена траектория трубы, объясняется желанием обойти светящуюся вывеску Сбербанка, а не пересекать ее. Об этом говорит также то, что все остальные трубы в доме и других домах выполнены прямолинейно, без таких

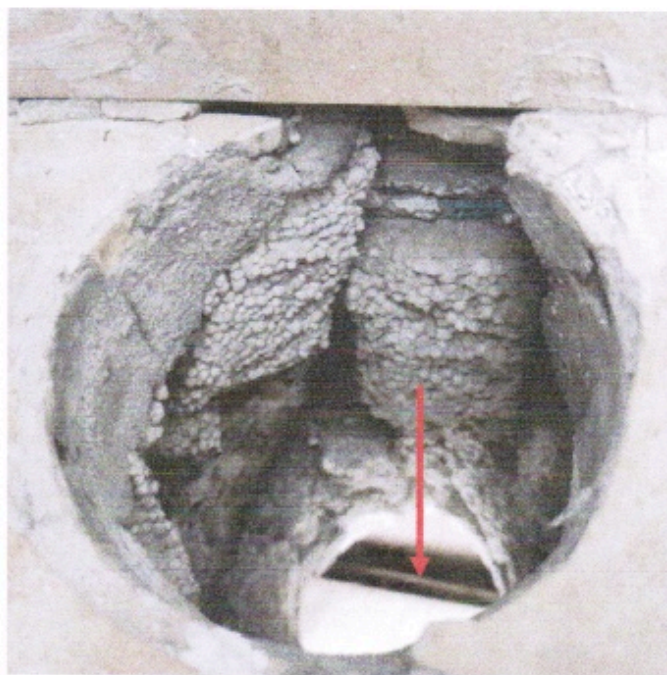
В отверстии виден электрический кабель белого цвета к светящейся вывеске Сбербанка. При затоплении вода увлажняет конструкции балкона и кабель, что опасно для жизни.

Фото 14. Состав балконной плиты - легко водопроницаемые негерметичные материалы. Электрический кабель светящейся вывески Сбербанка.

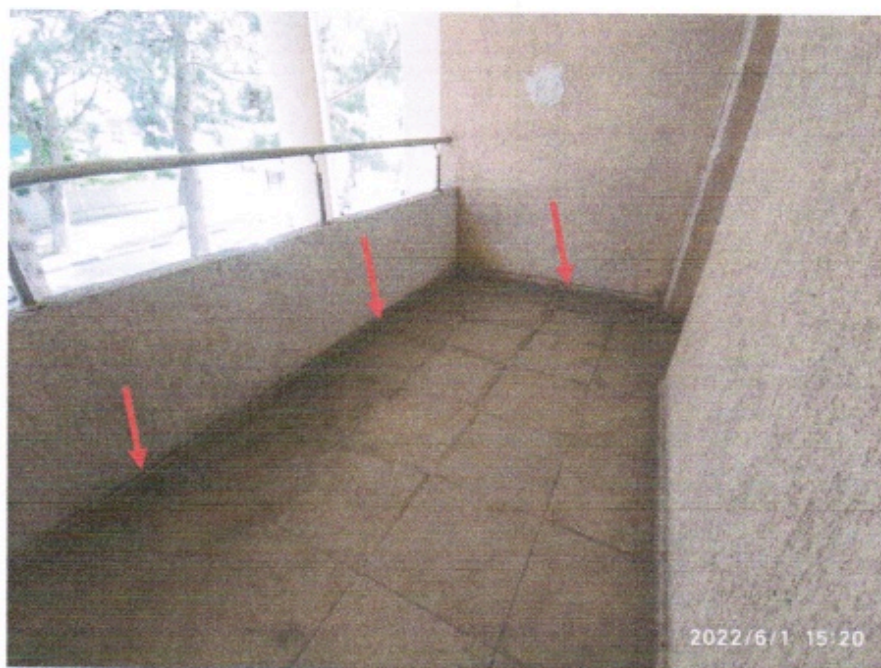
Дополнительно осмотрен общий балкон второго этажа. На балконе имеются следы постоянного застоя воды от осадков и отсутствие сливных отверстий. По плинтусу в зоне затопления проложен электрический провод освещения с напряжением 220в. Провод может быть легко поврежден и механическим путем, например при наступании на него. Такая прокладка провода представляет большую опасность поражения электрическим током.

Фото 15. Балкон с электрическим проводом в зоне затопления. Отсутствуют сливные отверстия.

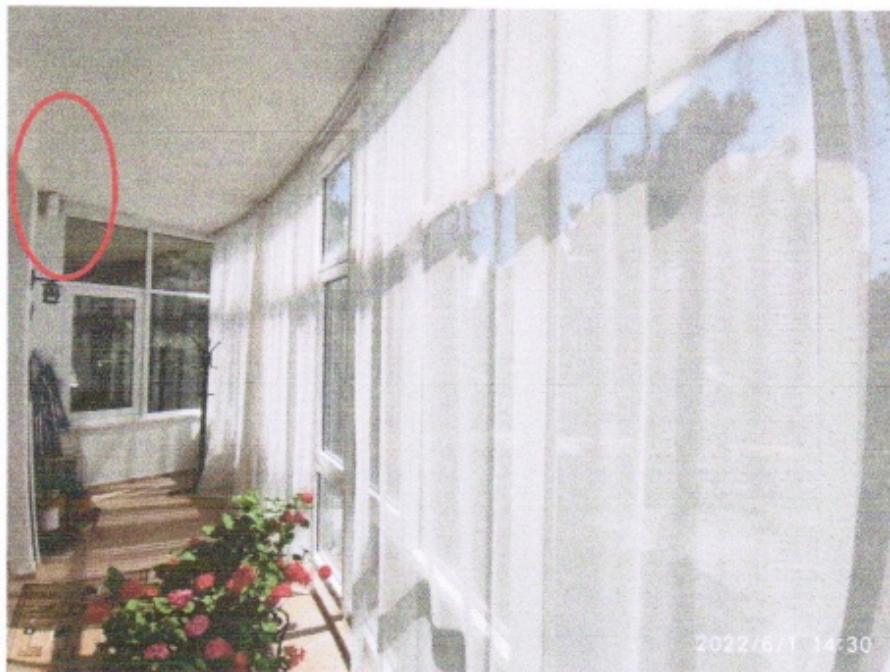
Фото 16. Застекление балкона кв.№1.  
Место протекания.

Застекление балкона не может являться причиной протекания также потому, что оно является защитой от воды, которая при отсутствии застекления попадала бы в нижнюю часть балкона, а следы протекания имеются в верхней части балконного пространства – на нижней поверхности балконной плиты 3-го этажа.
