**№ У55-22**

**08 июля 2022г.**

## **ЗАКЛЮЧЕНИЕ**

**по строительно-технической экспертизе балкона и квартиры №1,  
расположенной по адресу: Краснодарский край,  
г. Геленджик, ул. Красногвардейская, дом №36.**

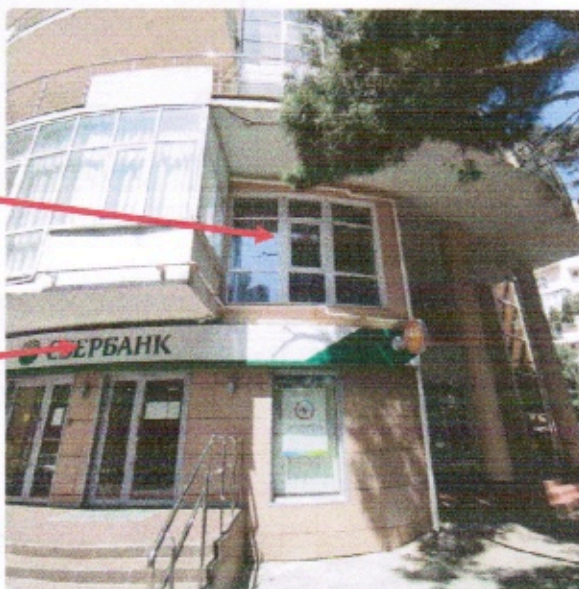
Фото 1. Общий вид.  
Исследуемый балкон 2 этажа.  
Балкон 3 этажа.

Поверхность балконов значительно выше пола на этажах. Это вызвано наличием утеплителя, гидроизоляции и стяжки на балконах. По этой причине воды попадает под плитку, далее через стяжку и утеплитель проникает на перекрытие и просачивается в балконы, квартиры, стены и т.д. Дефекты при выполнении этих работ привели к проникновению воды с балконов в квартиры. На фото далее видны как сами дефекты, так и попытки борьбы с ними.

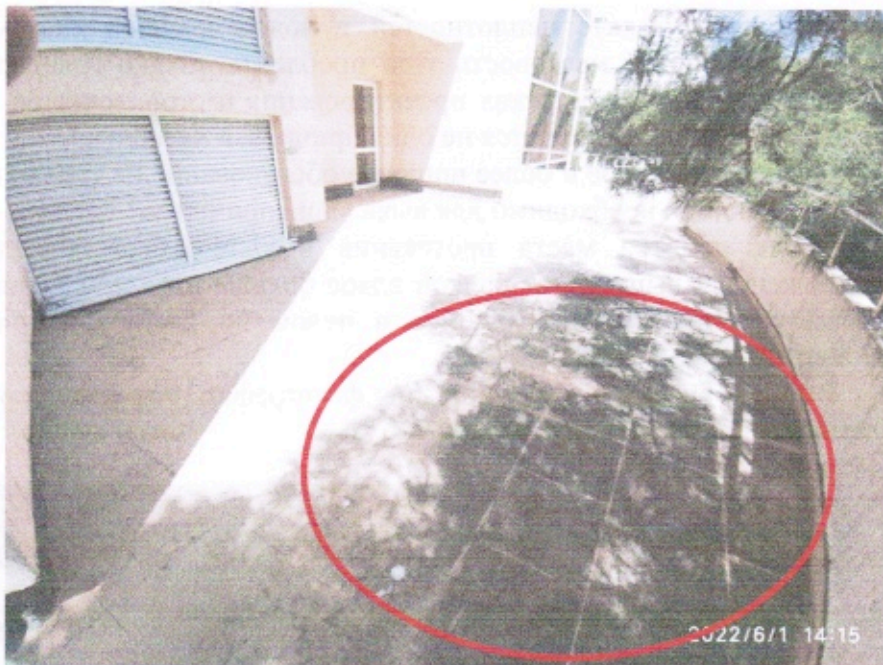
Фото 2. Застой воды, отсутствие слива с балкона. Далее вода попадет через слои в перекрытие.

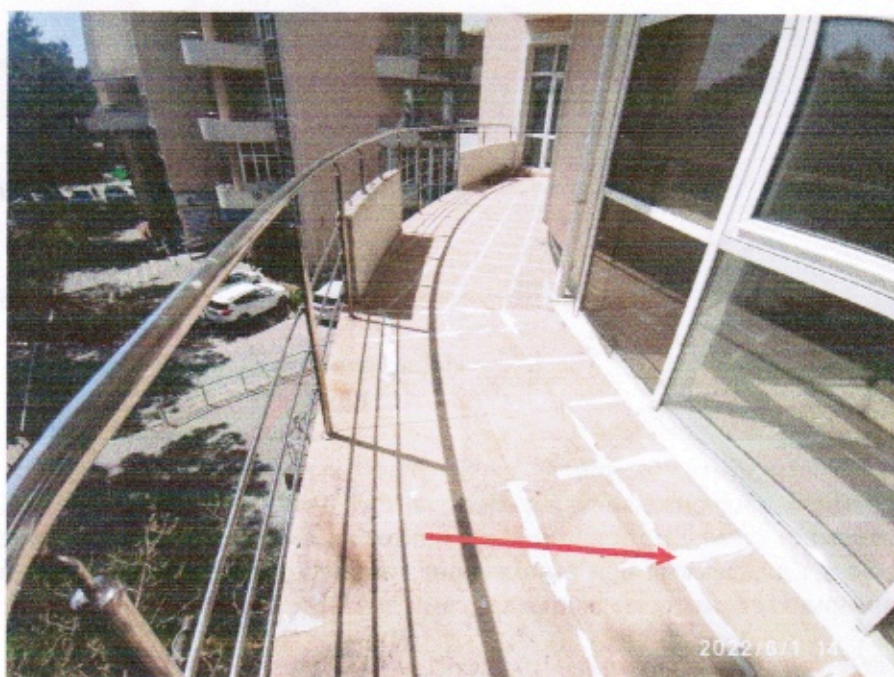
Фото 3. Белым герметиком предпринимаются попытки устранить протекание через швы плитки.

Предпринимаемые попытки устранения протекания собственниками квартир носят несистемный некардинальный характер и осуществляются на уровне попыток гидроизоляции швов плиток с помощью герметика гидроизоляции мест примыкания покрытия балконов к стенам. Эти попытки приносят мало пользы, т.к. вода проникает под слои балконов на уровень перекрытия и распространяется далее в стены дома. «Благо», стены выполнены из пористых материалов и легко пропускают воду, которая доходит даже до внутренних стен.

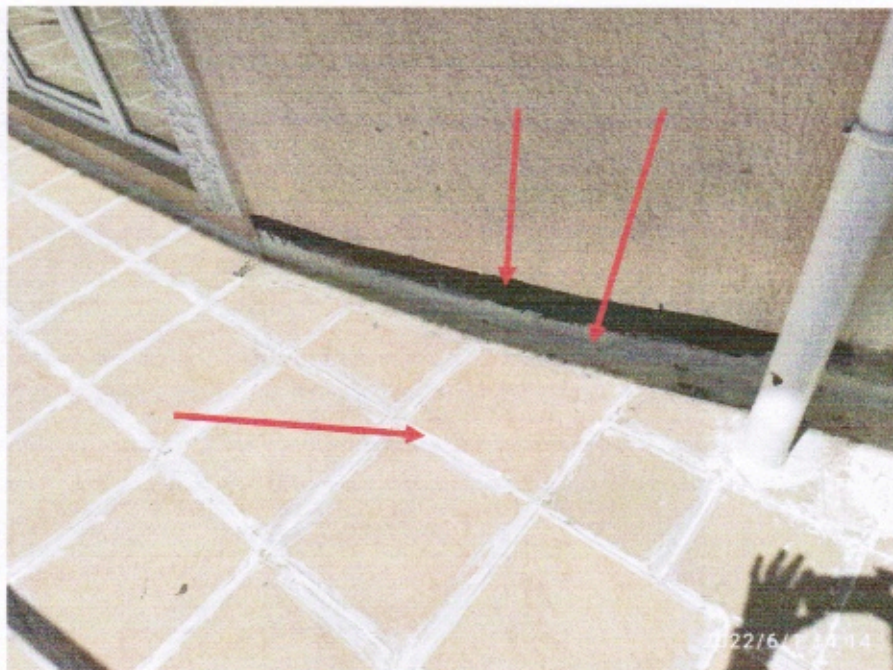
Фото 4. Балкон 3-го этажа. Водосточная труба на балкон 2-го этажа квартиры №1.  
2 попытки гидроизоляции стены различными материалами.  
Гидроизоляция швов плитки покрытия балкона.

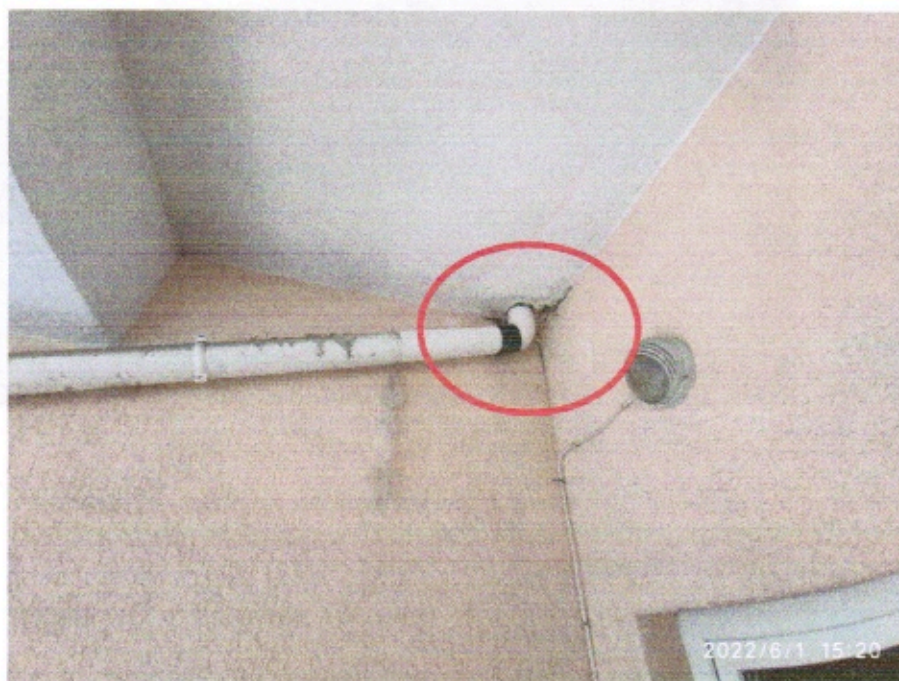
Фото 5. Протекание в районе прохода водосточной трубы через перекрытие 1-го этажа.

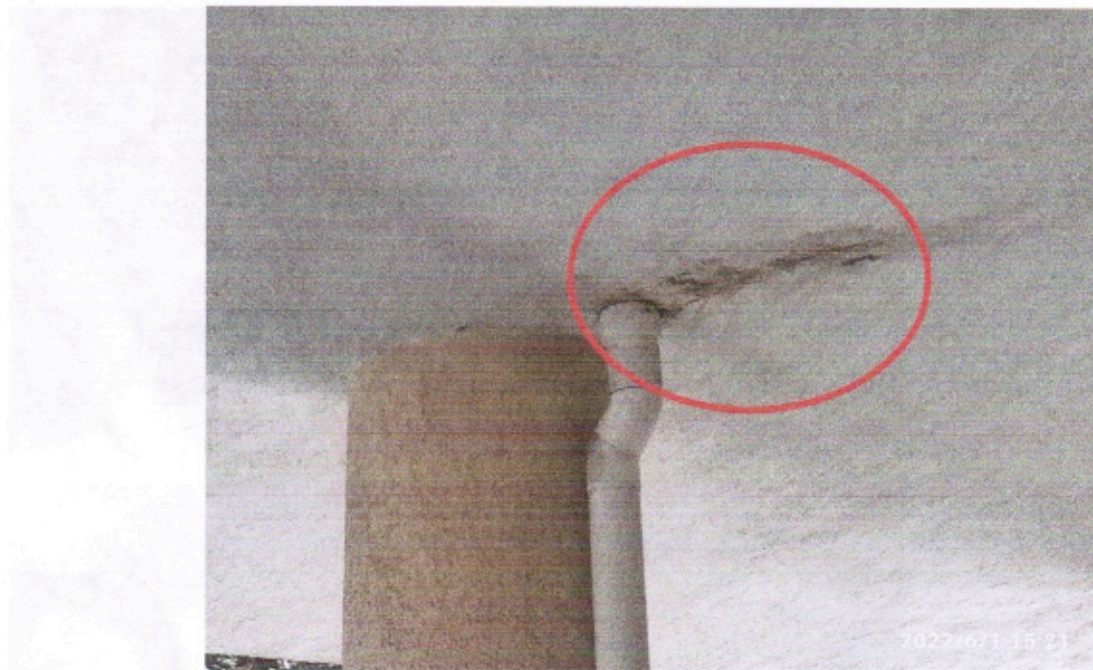
Фото 6. Протекание в месте прохода водосточной трубы через перекрытие 1 этажа.  
Элементы водосточной трубы собраны против потока воды.

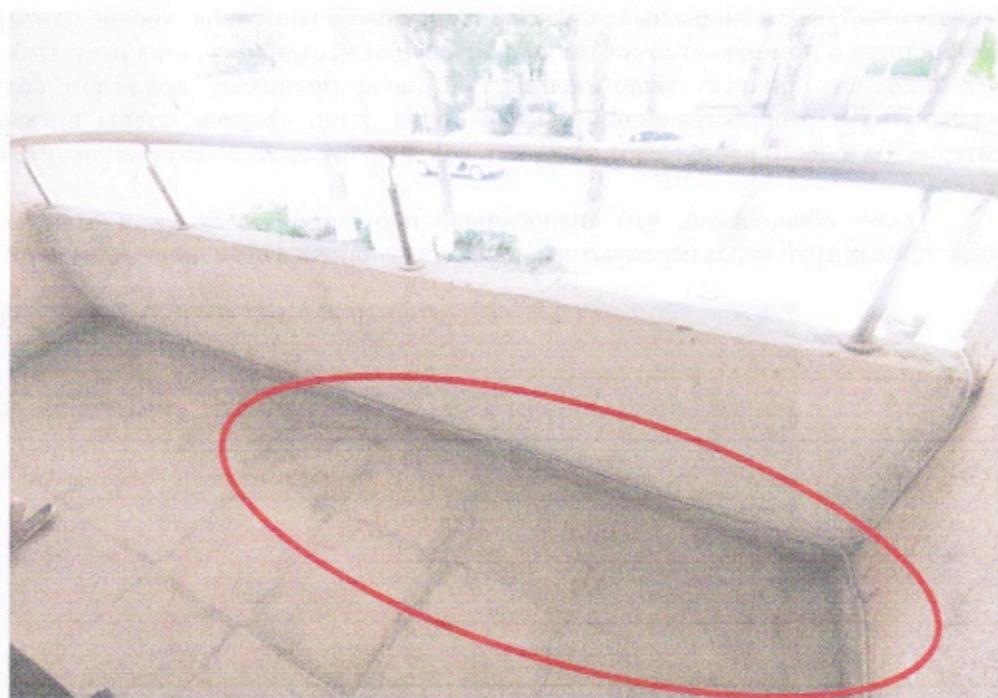
Фото 7. Отсутствие стоков воды из лоджии.  
Следы застоя воды на полу.

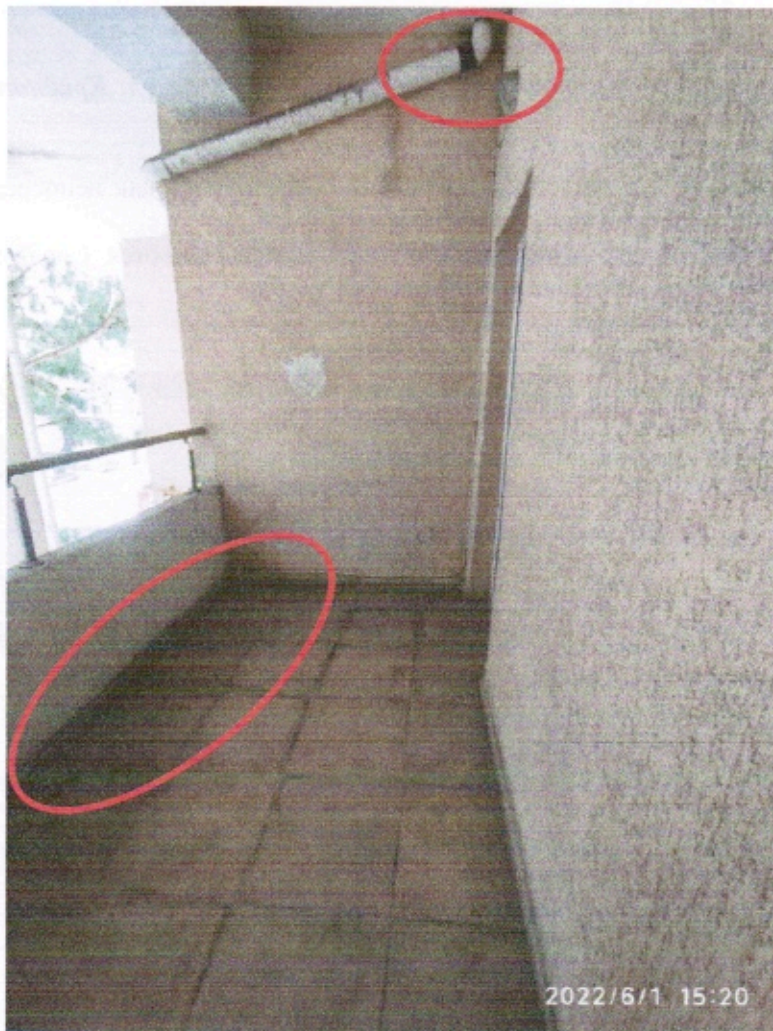
Фото 8. Отсутствие стоков воды из лоджии.  
Следы застоя воды на полу.  
Следы намокания стен.

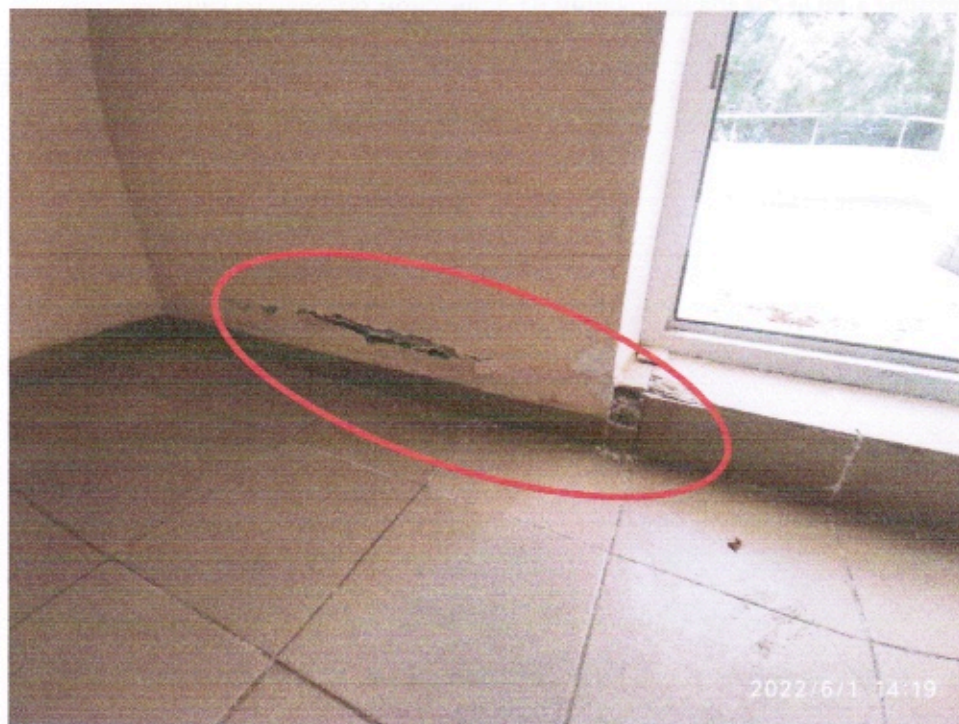
Фото 9. Разрушение стен от намоканий с балкона 3-го этажа.

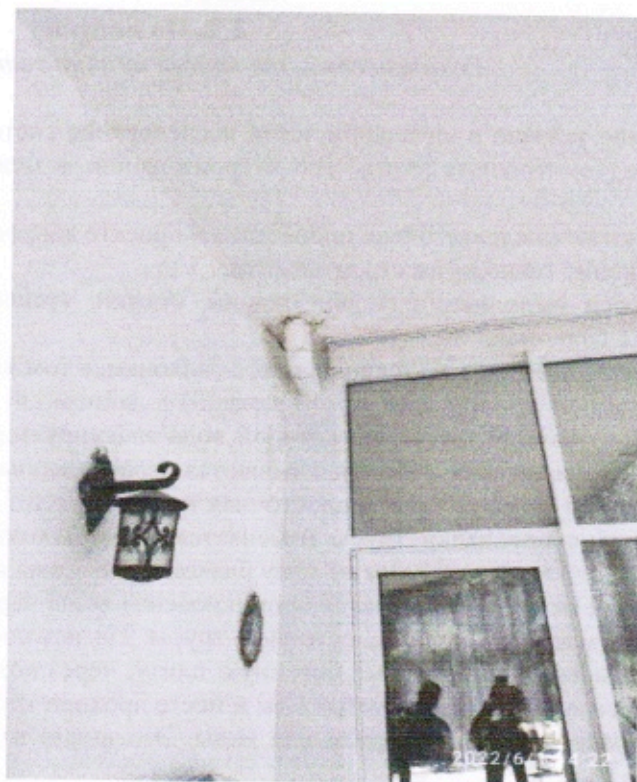
Фото 11. Место затопления балкона – проход водосточной трубы дома через балкон 3-го этажа.

Причиной затопления является проникновение воды через бетонную площадку с 3-го этажа на 2-й этаж в месте прохода водосточной трубы. Не исключено также, что водосточная труба имеет стык в месте прохода через бетонную плиту, через который вода также может попадать в отверстие. Весь «пирог» балконной плиты в месте прохода трубы через балконную плиту является очень рыхлым, легко проницаемым для воды. Это видно из фото отверстия, просверленного в полу балкона.

Самым действенным способом устранения протекания является перенос водосточной трубы и устройство ее снаружи балкона 2-го этажа в прямолинейном направлении с крыши до места существующего поворота на уровне 2-го этажа.

Оставшееся отверстие в плите балкона 3-го этажа необходимо заделать и тщательно загерметизировать.

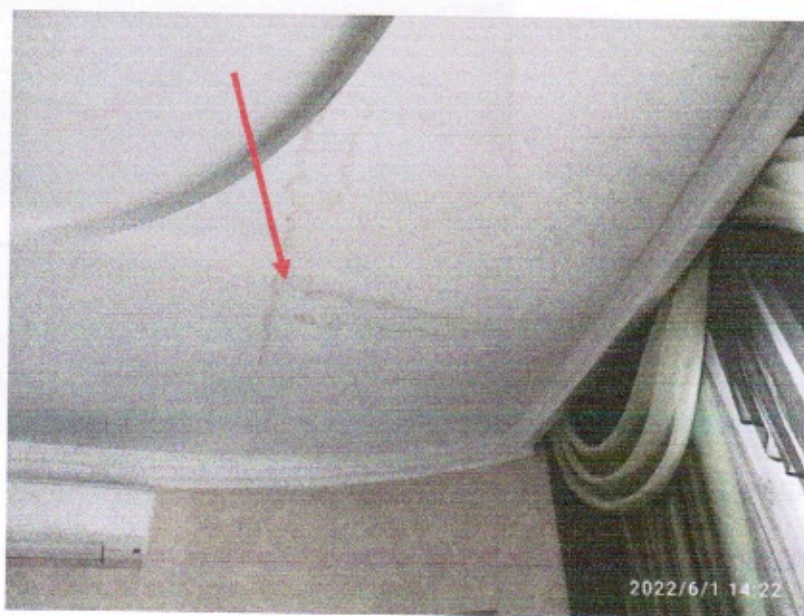
Фото 12. Следы намокания потолка в кухне.

Также имеется факт намокания потолка на кухне.

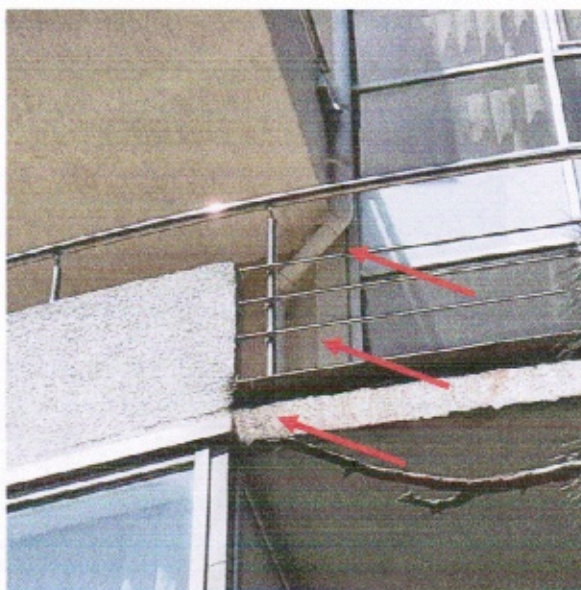
Несистемной причиной (и самой важной) в данном случае является изменение траектории прокладки водосточной трубы, по которой вода эвакуируется с крыши на землю. Она является первопричиной, на которую уже накладываются перечисленные выше 3 системные причины.

С крыши до третьего этажа водосточная труба проходит по стене рядом с балконами. На 3-м этаже траектория прокладки трубы изменяется – она заходит внутрь балкона, проходит через площадку балкона и сразу за этим по низу балкона 3-го этажа выходит опять за пределы балкона.

Фото 13. Изменение траектории прокладки водосточной трубы на 3-м этаже.

То есть, если бы не было изменения траектории прокладки водосточной трубы, то не было бы просверлено и отверстие в балконной плите, соответственно, не было бы открытого пути для протекания воды с балкона 3-го этажа на 2-й.

Причина, по которой была изменена траектория, непонятна и необъяснима. Никаких дополнительных подключений к этой трубе нет. С точки зрения организации строительства такое изменение траектории повлекло только дополнительные затраты.

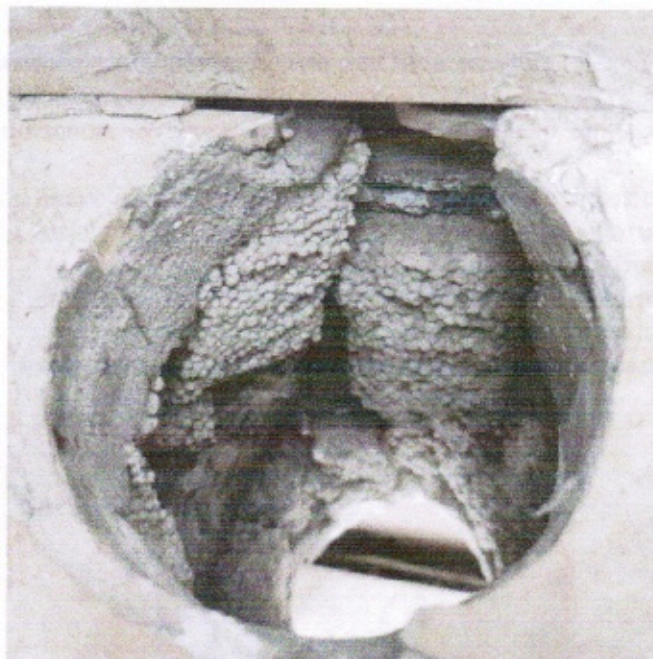
Фото 14. Состав балконной плиты - легко водопроницаемые негерметичные материалы.

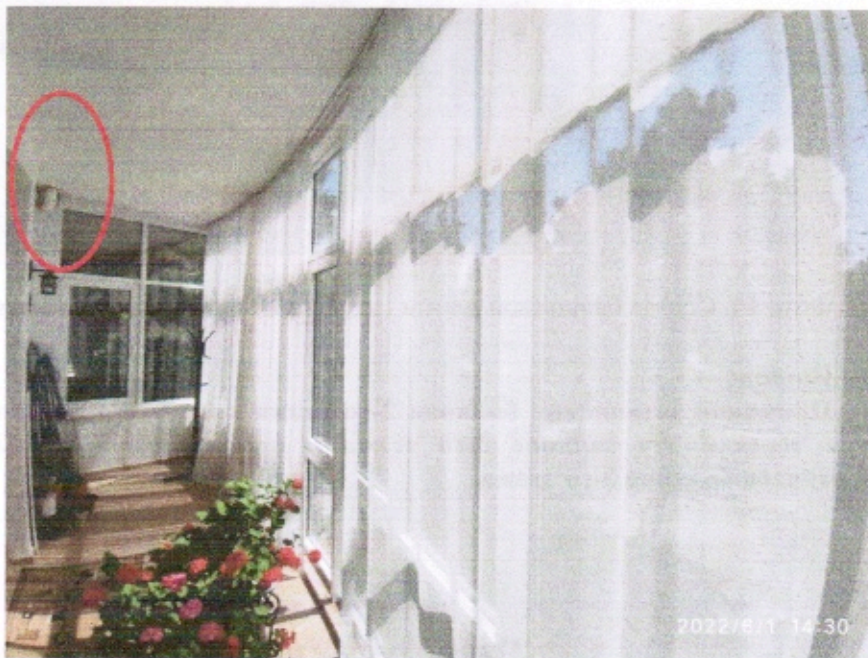
Застекление балкона выполнено качественно.

Фото 15. Застекление балкона кв.№1.

Место протекания.

Застекление балкона не может являться причиной протекания также потому, что оно является защитой от воды, которая при отсутствии застекления попадала бы в нижнюю часть балкона, а следы протекания имеются в верхней части балконного пространства – на нижней поверхности балконной плиты 3-го этажа.

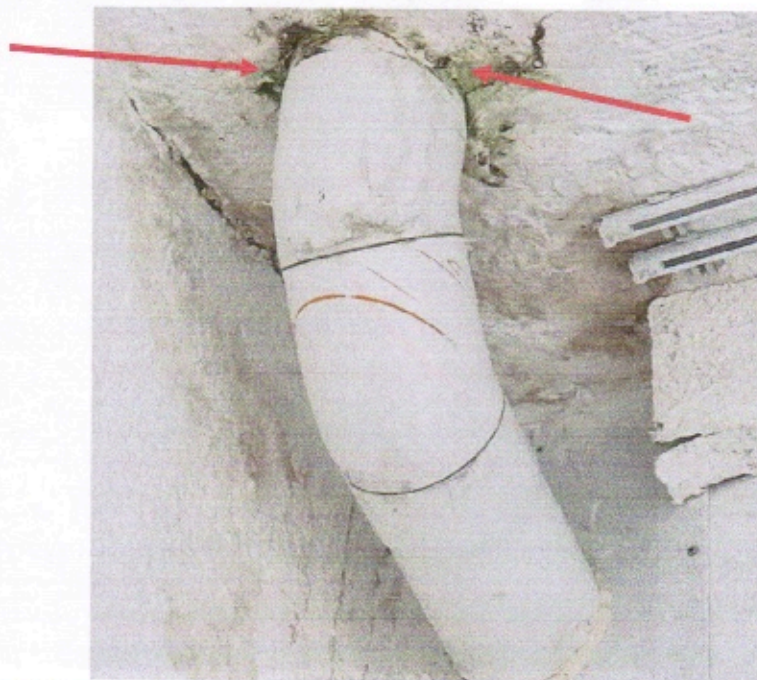
Затопление балкона квартиры №1 на 2-м этаже имеется. Следы видны на потолке в районе прохождения через перекрытие водосточной трубы.

Фото 10. Следы многократных намоканий с образованием мха сверху на перекрытии, на стене и непосредственно на трубе.
