Фактические обстоятельства на дату подачи иска.

Фактические обстоятельства на дату судебного заседания 24.11.2022 года

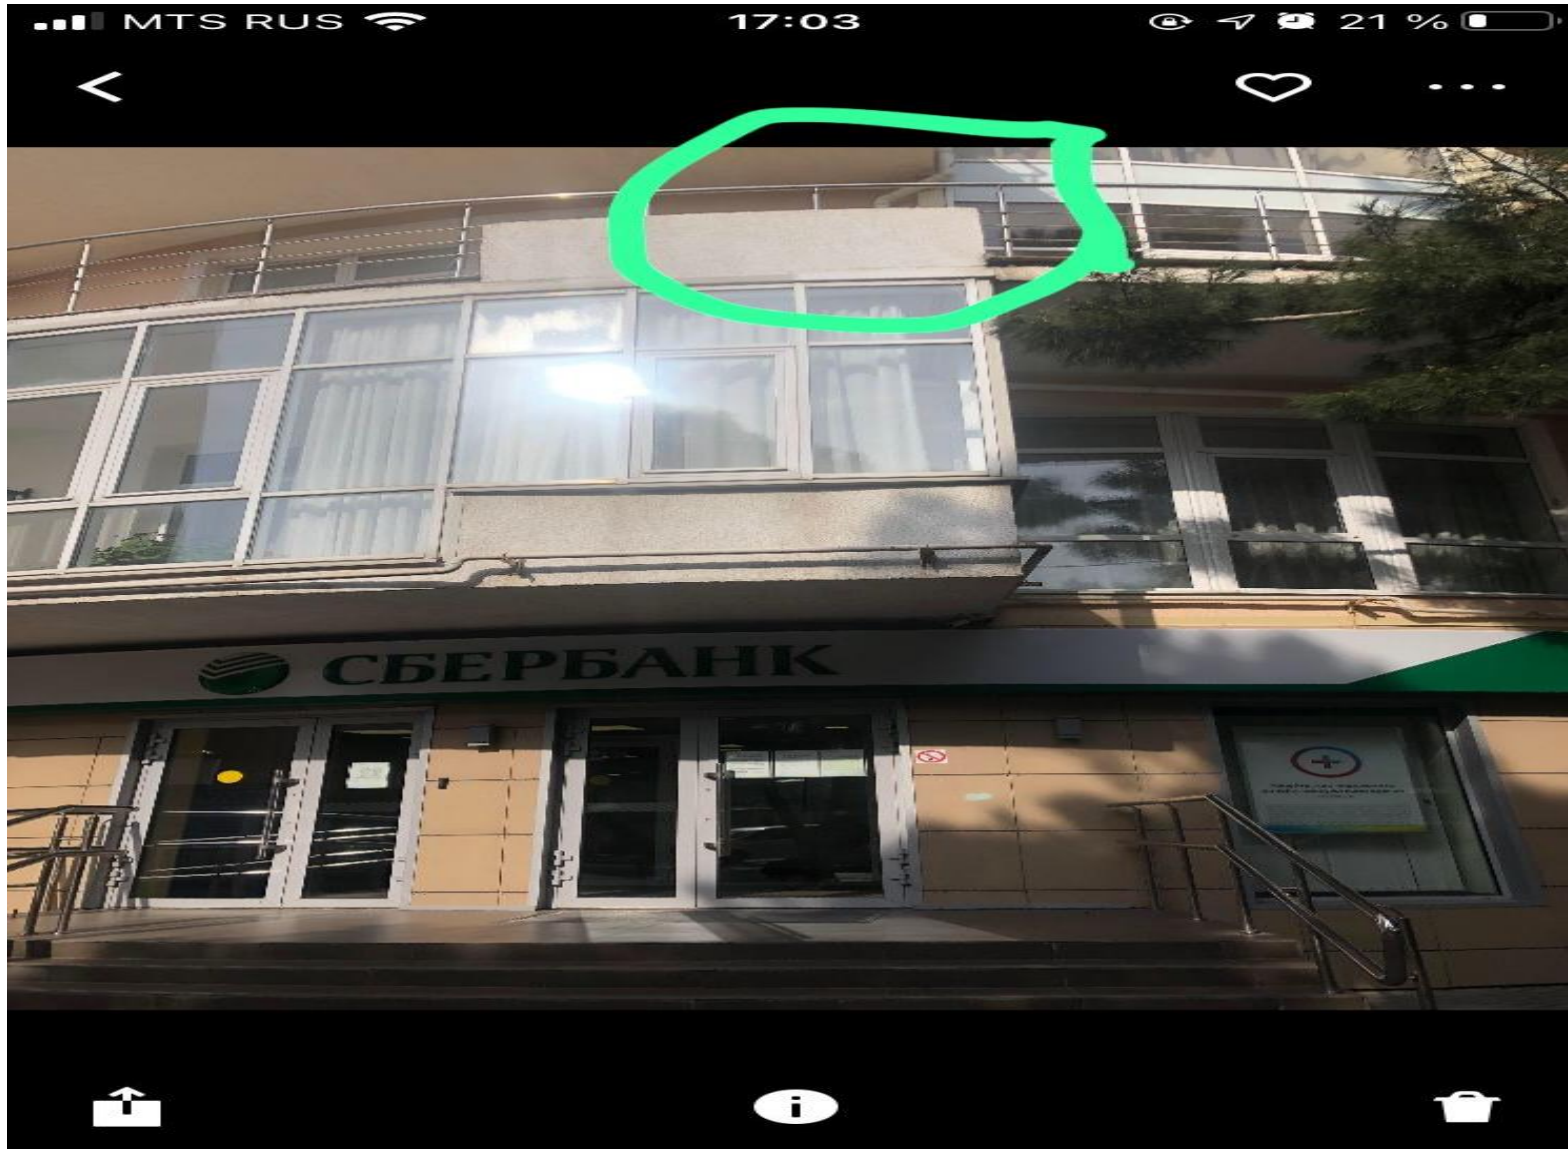
Фото ТСН «Парус». Фотоматериалы подтверждают отсутствие застекления балкона на 3-м этаже . Труба проходит через балкон третьего этажа на балкон Истца

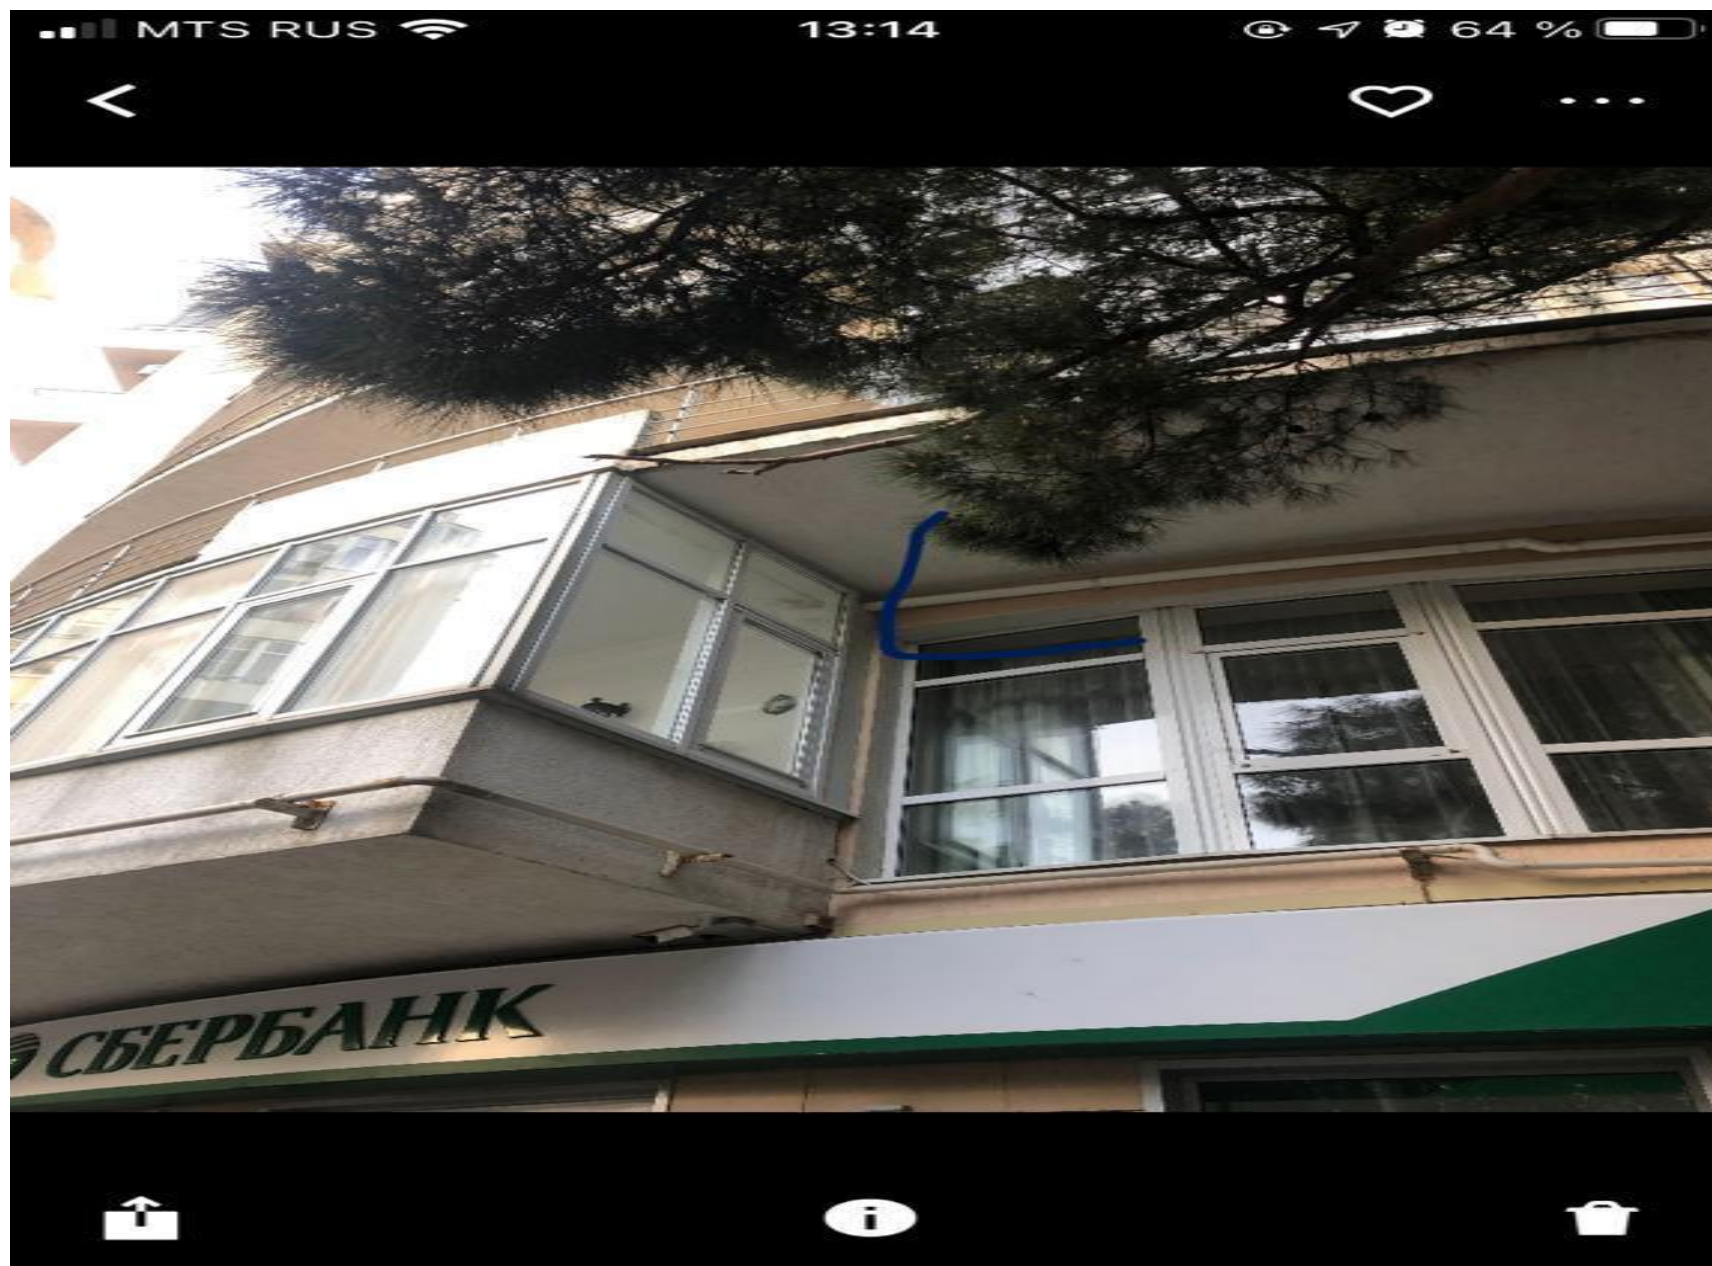
Под углом почти 90 градусов «выходит» из балкона Истца водосточная труба. Для удобства выход помечен синей линией

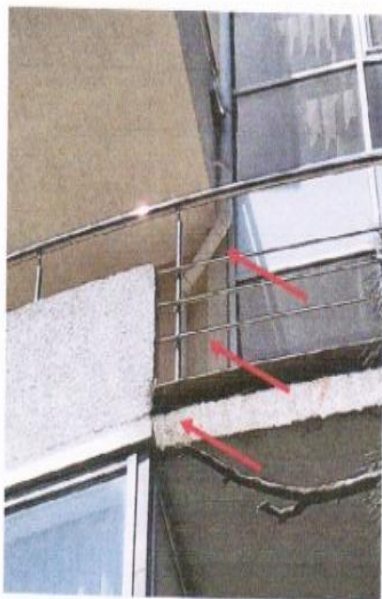
Причиной затопления является проникновение воды через бетонную площадку с 3-го этажа на 2-й этаж в месте прохода водосточной трубы. Не исключено также, что водосточная труба имеет стык в месте прохода через бетонную плиту, через который вода также может попадать в отверстие. Весь «пирог» балконной плиты в месте прохода трубы через балконную плиту является очень рыхлым, легко проницаемым для воды. Это видно из фото отверстия, просверленного в полу балкона.

То есть, расположение трубы, а именно ее стык прохода через бетонную плиту, «рыхлость» бетонного перекрытия балкона третьего этажа являлось, по мнению Истца, причиной проникновения дождевой воды на ее балкон.

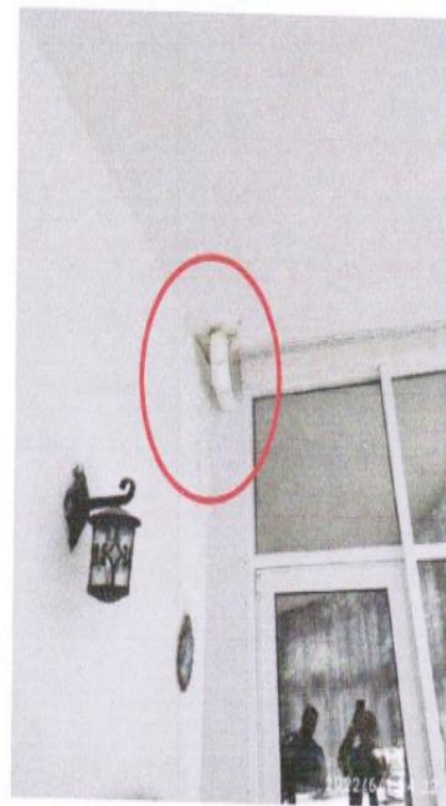
Фото 13. Изменение траектории прокладки водосточной трубы на 3-м этаже.

Фото 11. Место затопления балкона – проход водосточной трубы дома через балкон 3-го этажа вверх на второй этаж и выход за пределы балкона.

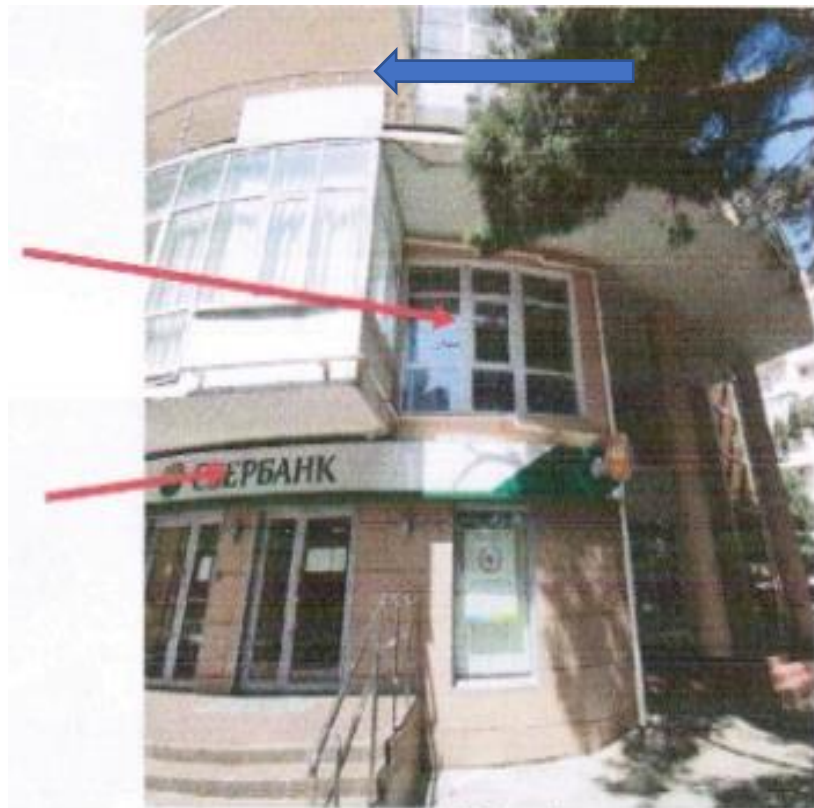
Общий вид балкона Истца на дату подачи иска¹

Фото 1. Общий вид.
Исследуемый балкон 2 этажа.
Балкон 3 этажа.

Отсутствие застекления балкона над балконом Истца, с которого протекала вода (стрелка синего цвета)

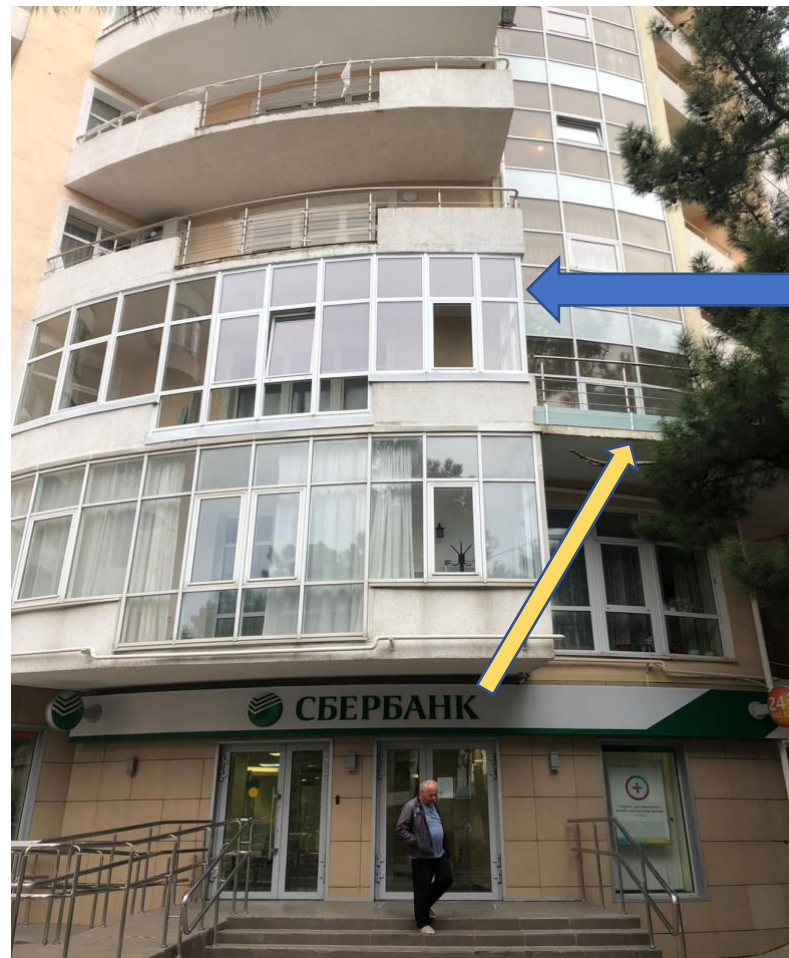
Общий вид балкона Истца на 22.11.2022

Балкон на 3-м этаже застеклен (стрелка синего цвета)

Стрелка желтого цвета – общий балкон 3-го этажа (ОДИ)

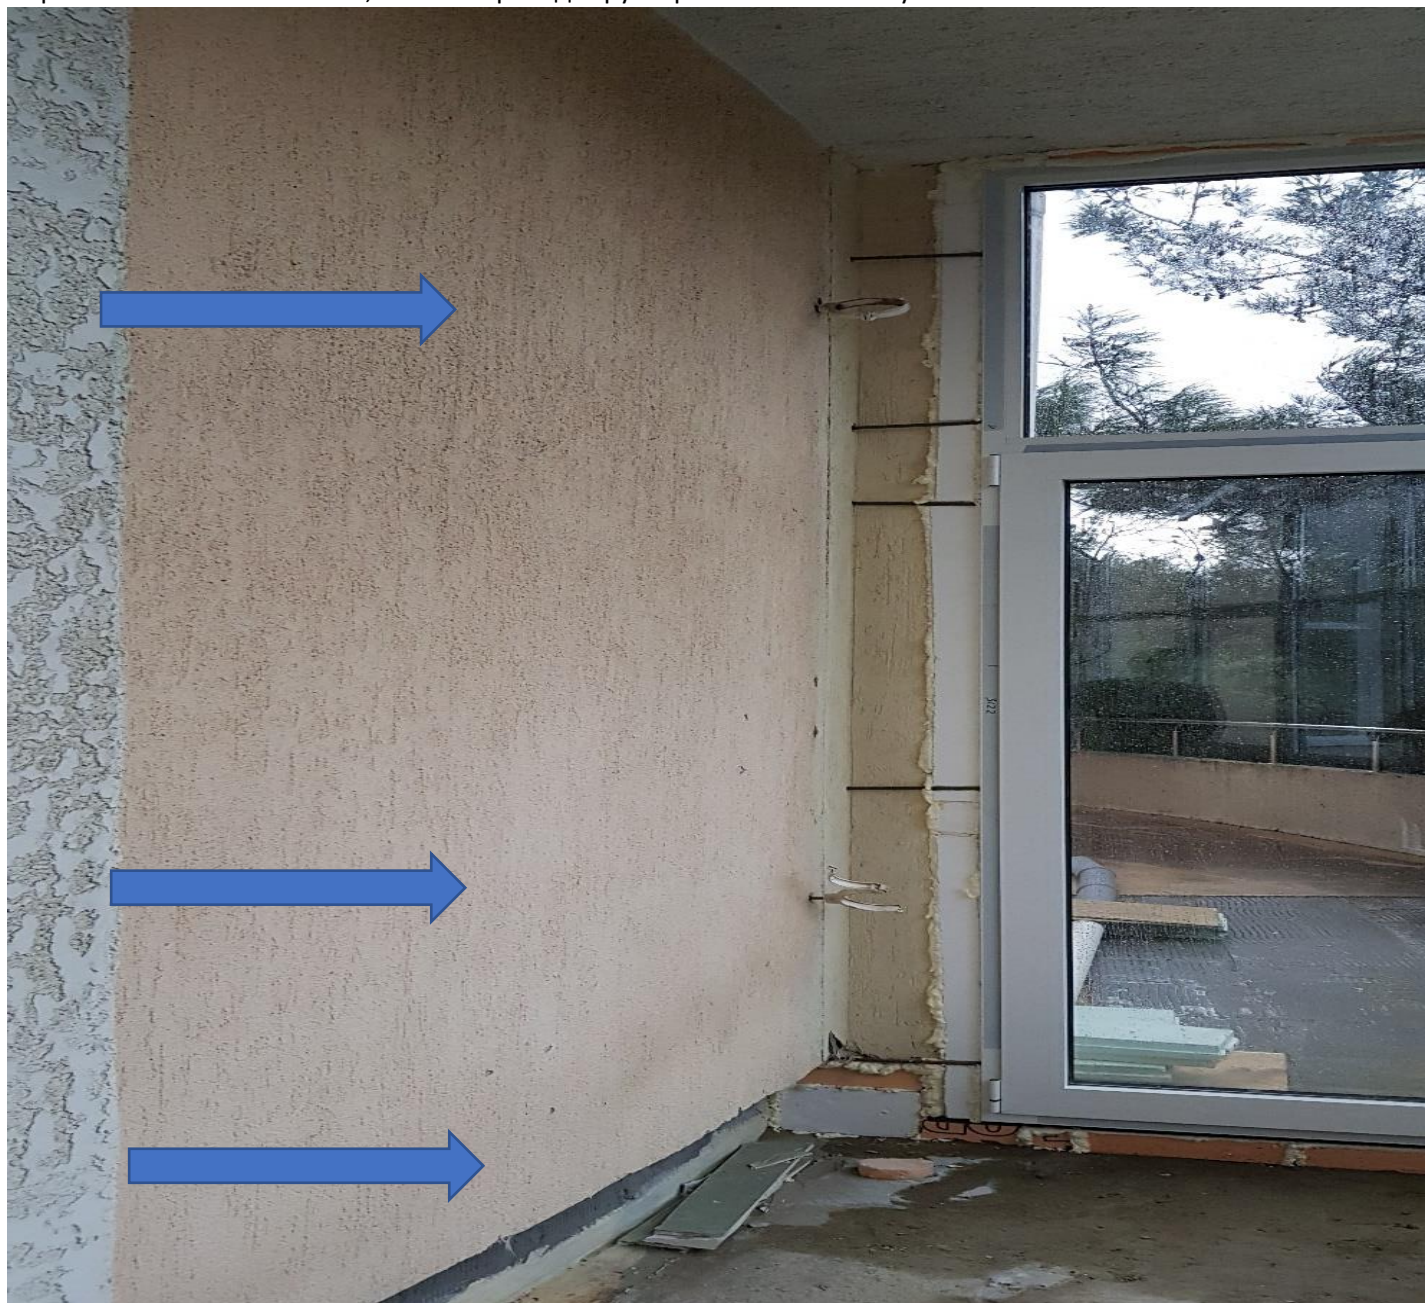
Фотоматериалы, подтверждающие перенос трубы водостока за периметр балконов. Фото проводилось на балконе 3-го этажа.

На фото видно, что труба не располагается на балконе, в месте прохода трубы расположена заглушка. Балкон застеклен.

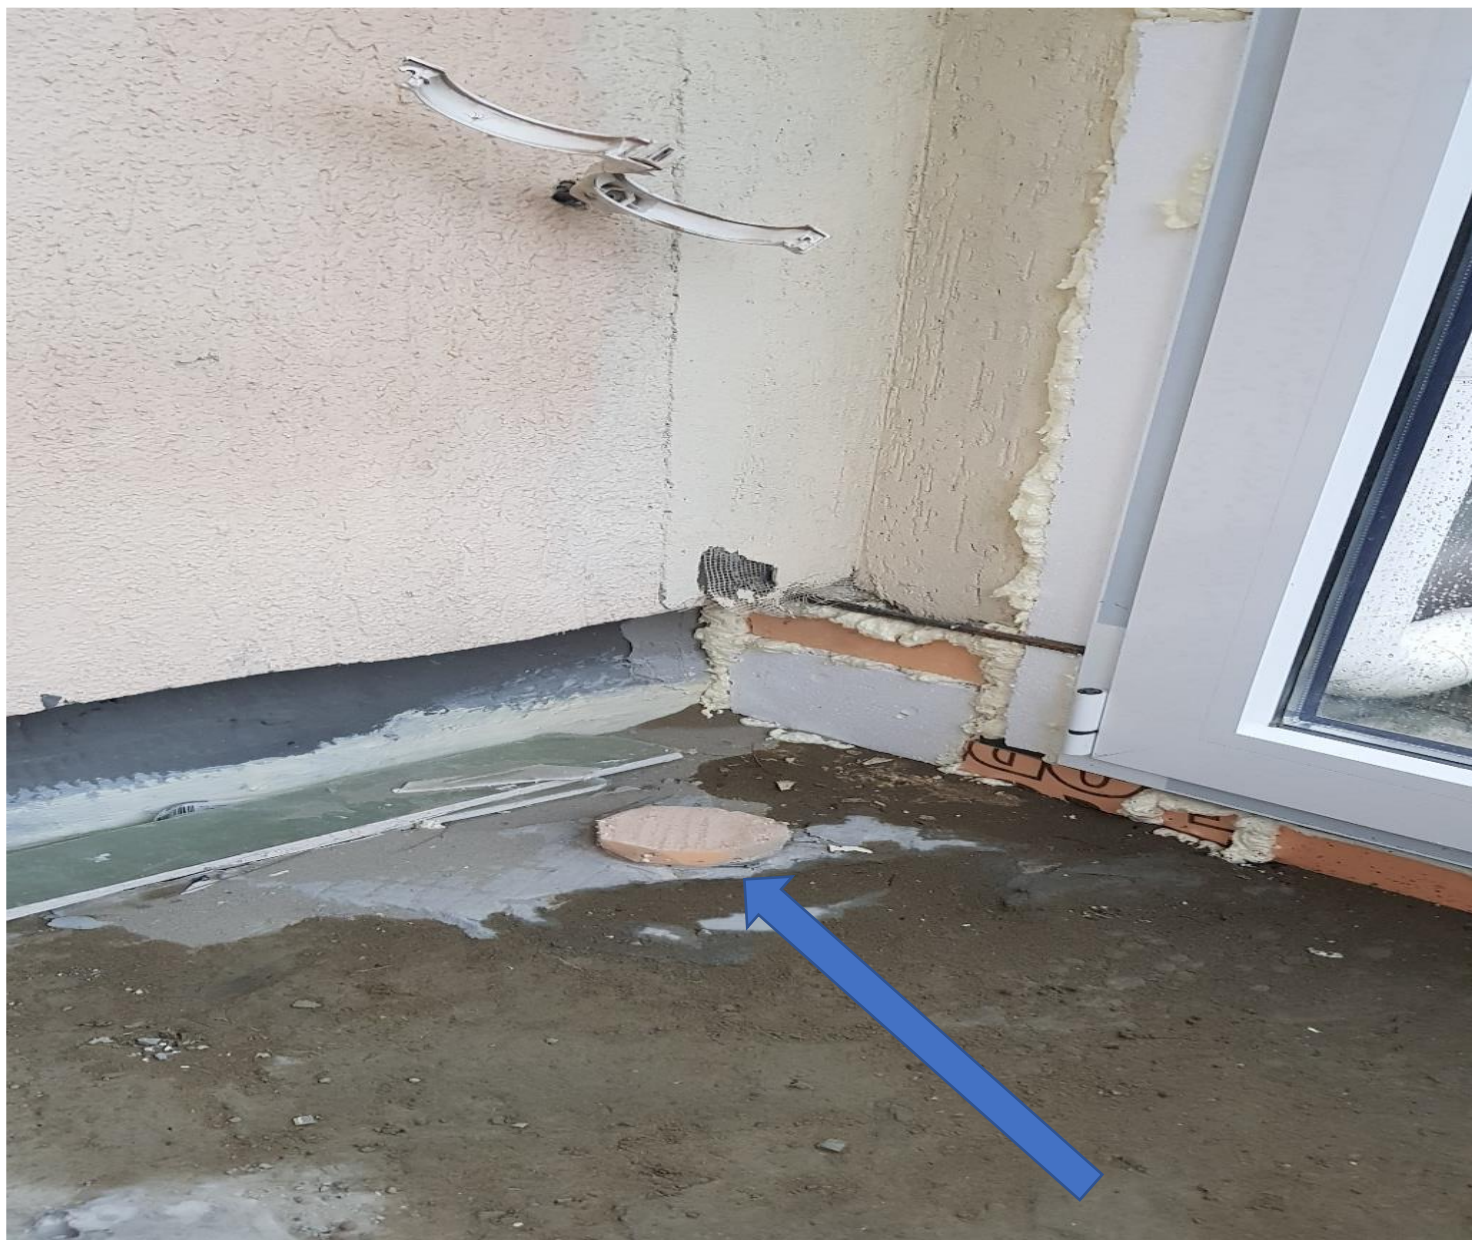
Фото: Место прохода водосточной трубы, Заглушка

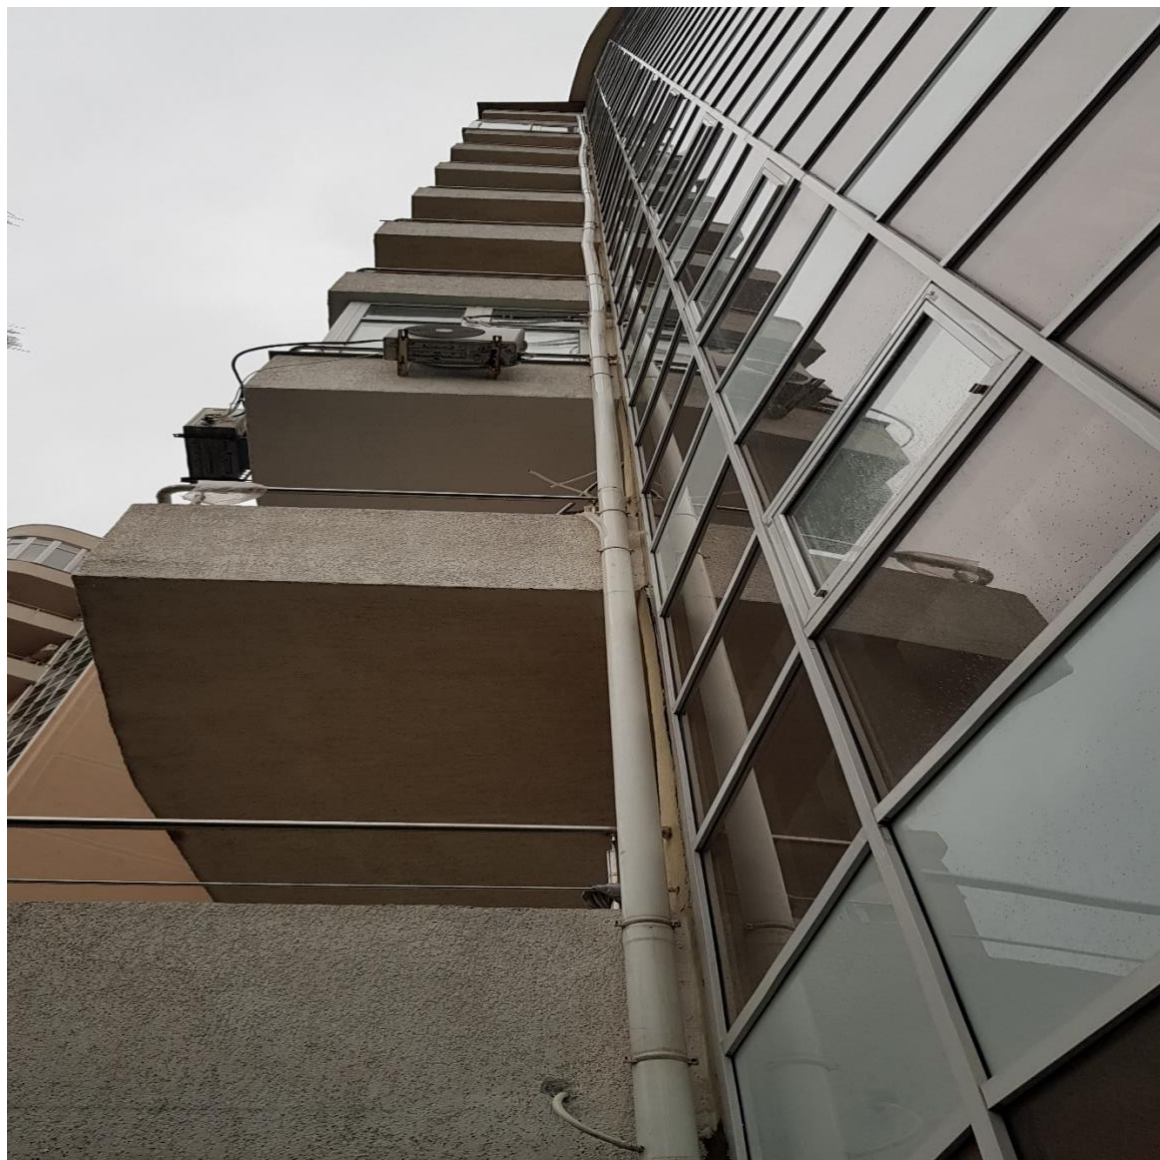
Таким образом, труба располагается снаружи балконов.

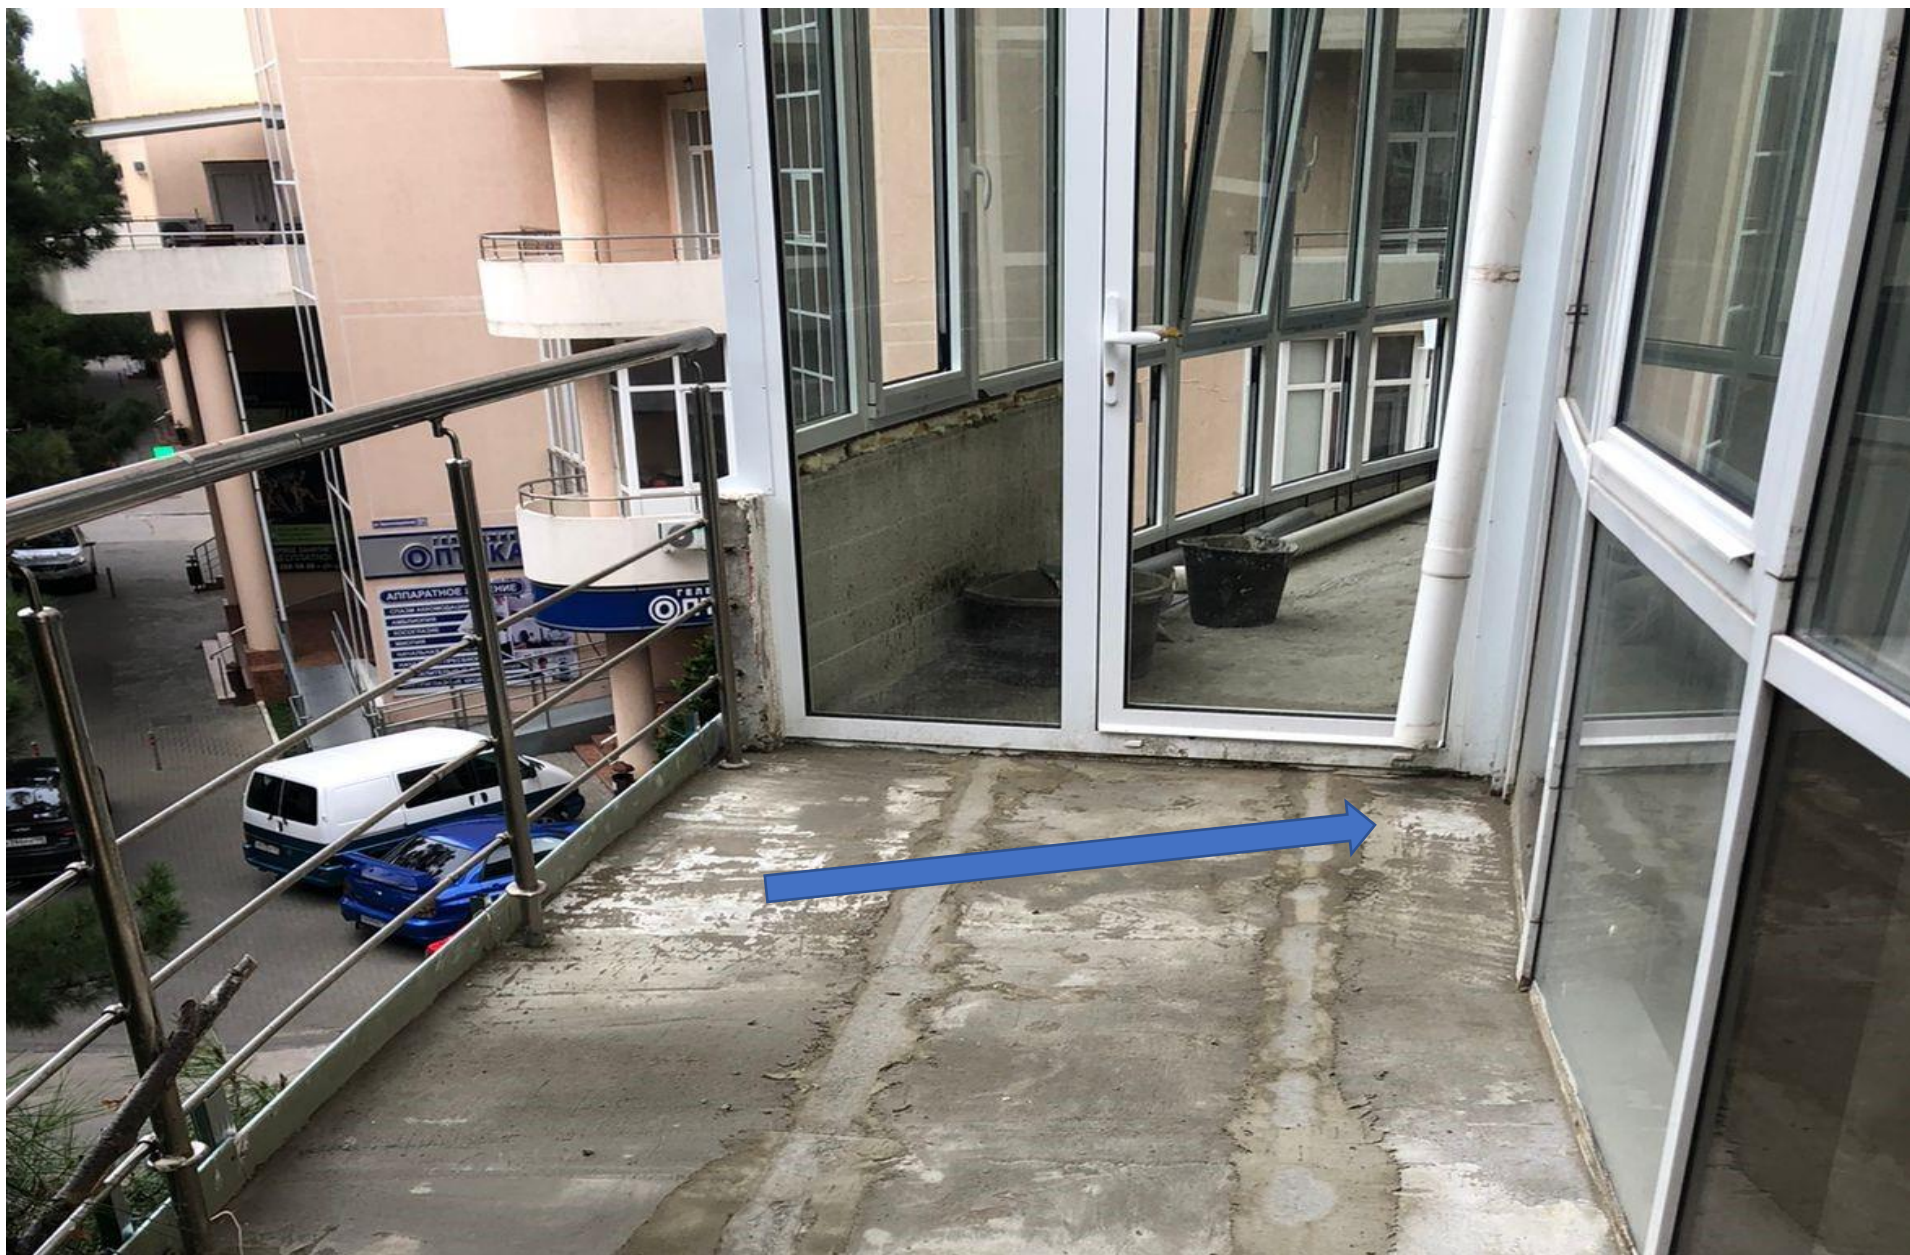
Отверстие для прохода трубы планировалось, со слов собственника квартиры №5, через общественный балкон 3- го этажа, для чего были проведены подготовительные работы (в т.ч. демонтирована плитка).

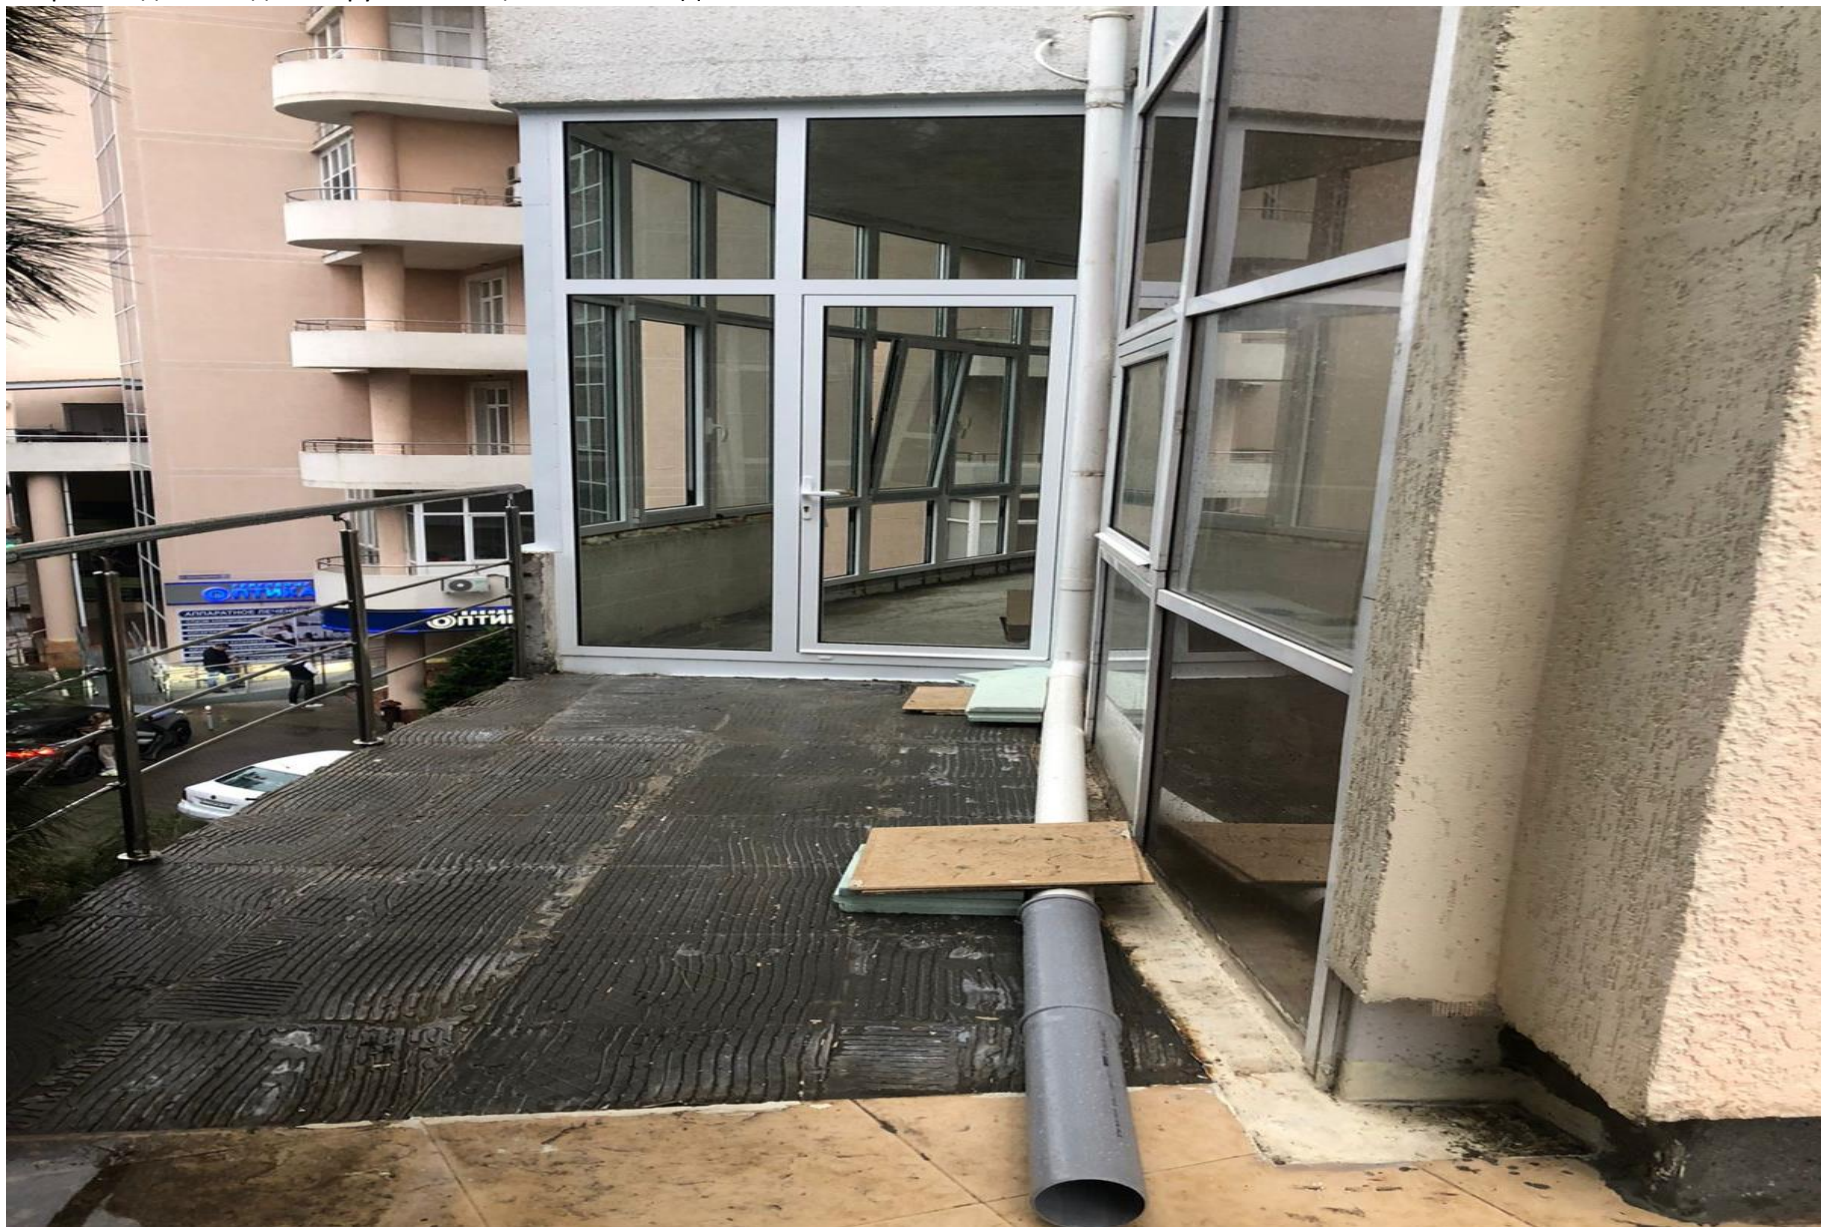
На фото видно отведения трубы на общий балкон МКД.
